Planlegging, gjennomføring og overvåking av restaureringstiltak  
i Gjølsjøen (Marker kommune)

## Analyse av vannstandsobservasjoner 2021-2023

## Restaureringstiltak i Gjølssjøen (Marker kommune) **Analyse av vannstandsobservasjoner 2021-2023**

RAPPORTNUMMER  
2024-01

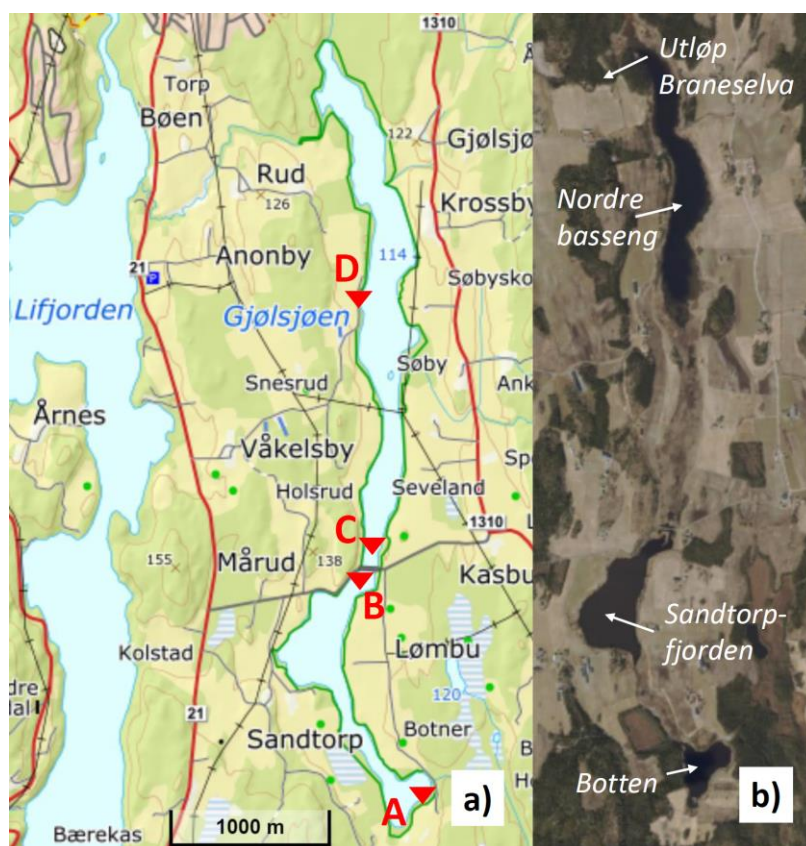
**Figur 1.1:** Gjølssjøen med lokalisering av vannstandsloggerne i bassengene. Bakgrunn fra *norgeskart.no* (a) og ortofoto fra 2022 fra *norgebilder.no* (b).

Haldenvassdraget vannområde har data fra to hele år og en halv sesong med datalogging av vannstand i de fire ulike delene av sjøen (**Figur 1.1**):

- i Botten (Logger A, basseng 1)
- sør for veien, i Sandtorpfjorden (Logger B, basseng 2)
- nord for veien (Logger C, basseng 3, separert med vei og kulvert fra Logger B)
- ved Snæsrudd i nordre basseng (Logger D, basseng 4, delt med vegetasjonsbelte)

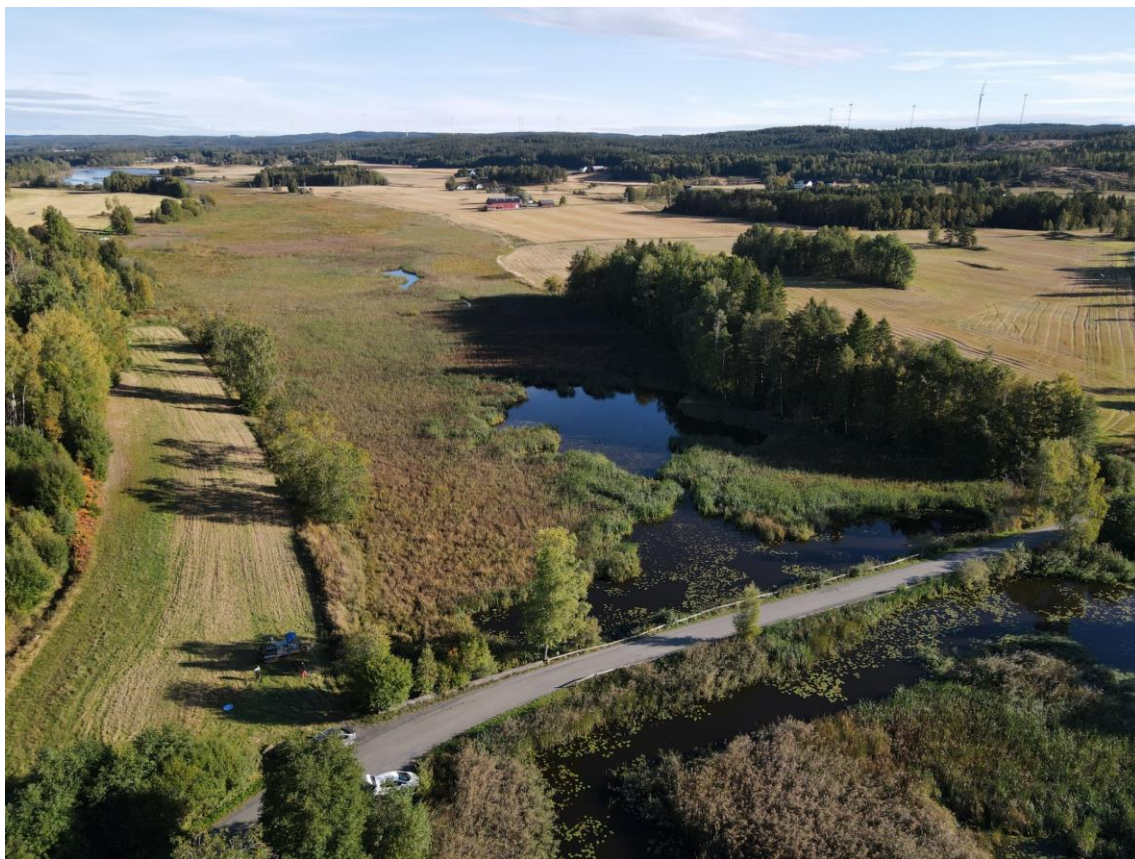
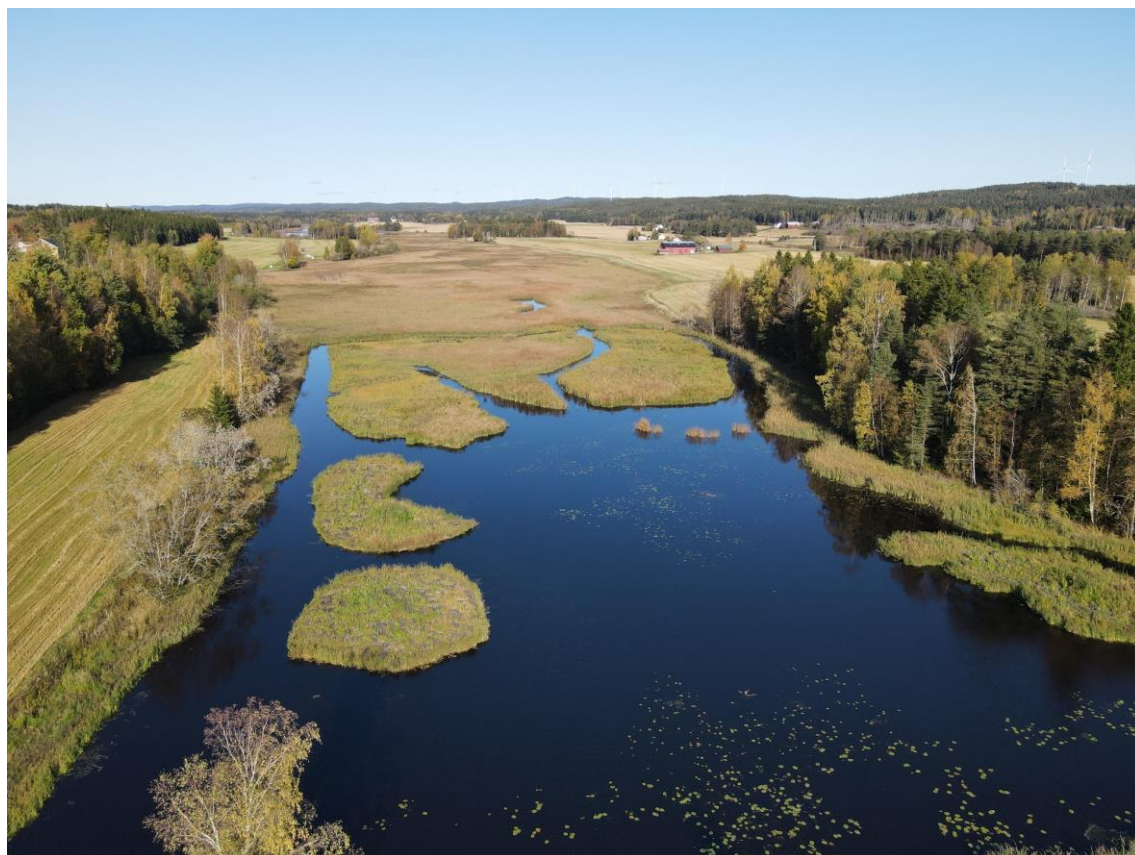
**Figur 1.2:** Dronefoto som viser Gjølssjøen sett fra brua mot Nord før (16.9.2022) og etter gjennomføring av tiltak (5.10.2023). Bilder fra oppdragsgiveren.

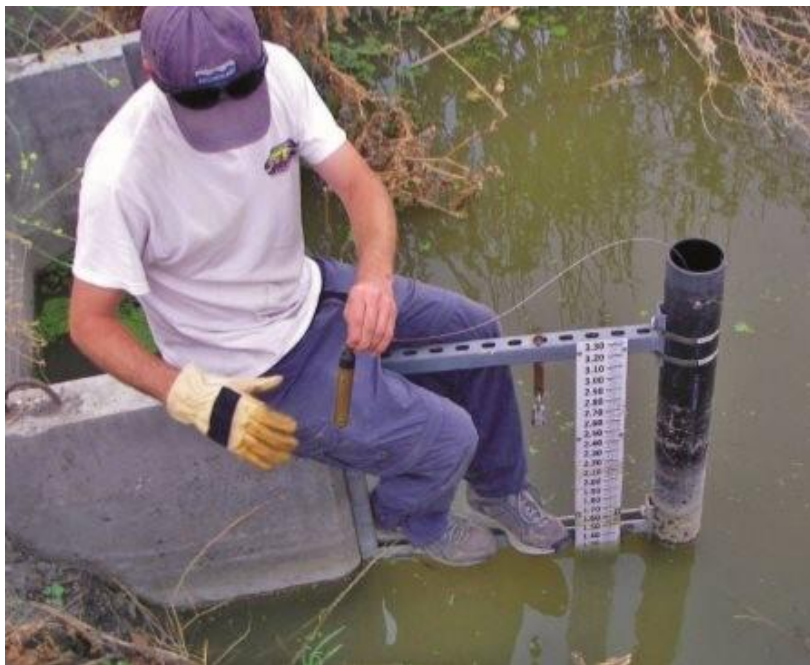
**Figur 3.1:** Enkel vannmålestasjon med målestav og perforert rør for vannstandsloggeren (trykksensor). Foto: CIK Solutions (2023).

**Figur 3.1** viser hvordan en enkel vannmålestasjon kan se ut. Fastmerket kan i dette tilfellet f.eks. ligge på betongveggen. Høyden til fastmerket bør måles opp ved hjelp av nivellement og/eller RTK-GPS med en nøyaktighet av minst 1 cm, helst med referanse til høydesystemet NN2000.
