## ► **Biologisk overvåking Haldenvassdraget 2023**

Overvåkning av påvekstalger og heterotrof begroing i Haldenvassdraget, Enningdalsvassdraget og Upprudselva

Oppdragsnr.: **5202703** Dokumentnr.:    Versjon: **J02**    Dato: **2024-05-24**

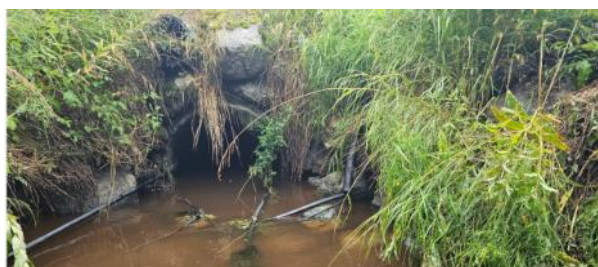
Vannlokalitetens navn: Folkenborgbekken  
Koordinater X/Y (UTM32): 645326/6608402  
Kommune: Marker  
Vann-nett ID: 001-296-R  
Vannmiljø ID: 001-79199

**Beskrivelse:** Stasjonen var ved en kulvert og det ble tatt prøve oppstrøms og nedstrøms denne. Substratet er dominert av fin grus/silt og noen store steiner. Dårlige prøveforhold med dårlig sikt, høy vannstasjon, mye vegetasjon og lite stein.

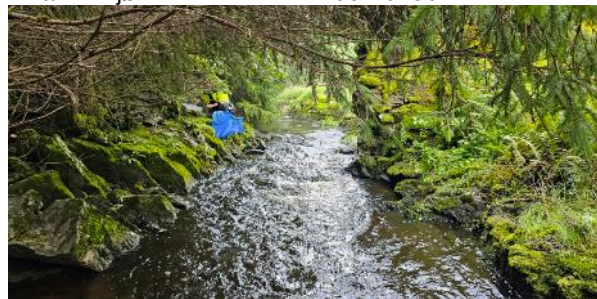
Vannlokalitetens navn: Østenbyelva  
Koordinater X/Y (UTM32): 647129/6602347  
Kommune: Marker  
Vann-nett ID: 001-293-R  
Vannmiljø ID: 001-61964

**Beskrivelse:** Elv med høy strøm og høy vannføring ved prøvetakingstidspunkt. Substratet i elva er dominert av stein av størrelsesorden 12-29 cm og over 29 cm. Kantvegetasjonen består av gran, løvskog, bregner og gress, som gir dårlige lysforhold. Det var mye elvemose på steinene i elvebredden. Estimert dekningsgrad 0%.

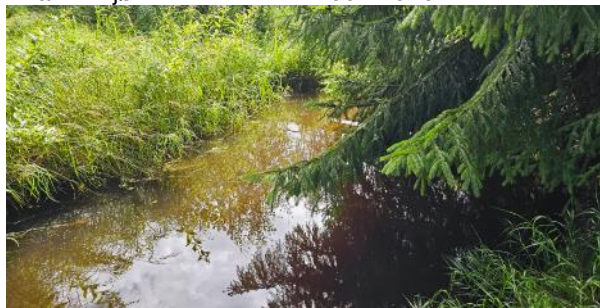
Vannlokalitetens navn: Engerelva  
Koordinater X/Y (UTM32): 651114/6597824  
Kommune: Marker  
Vann-nett ID: 001-291-R  
Vannmiljø ID: 001-79201

**Beskrivelse:** Sakteflytende, liten elv med høy vannstand ved prøvetakingstidspunkt. Substratet bestod av silt og leire og noe stein ved veibrua. Kantvegetasjon består av løvtrær, gran, gress og kratt.

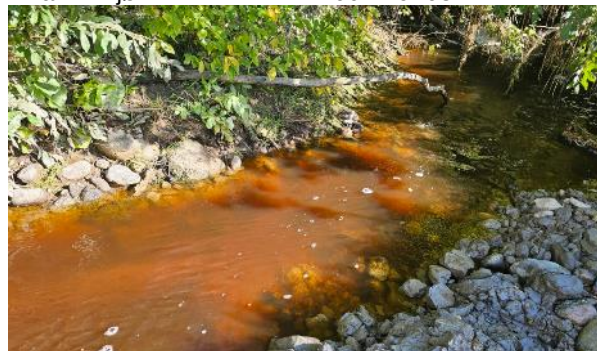
Vannlokalitetens navn: Fangebekken  
Koordinater X/Y (UTM32): 652587/6575273  
Kommune: Aremark  
Vann-nett ID: 001-284-R  
Vannmiljø ID: 001-79208

**Beskrivelse:** Bekk med middels strømførhold og normal vannstand ved prøvetakingstidspunkt. Kantvegetasjonen består av løvtrær og åker. Lysforholdene er middels gode. Substratet ved stasjonen består av leire og stein 0-2 cm og 2-12 cm. Under prøvetaking var bekken helt oranje. Dekningsgrad estimert til 0%.

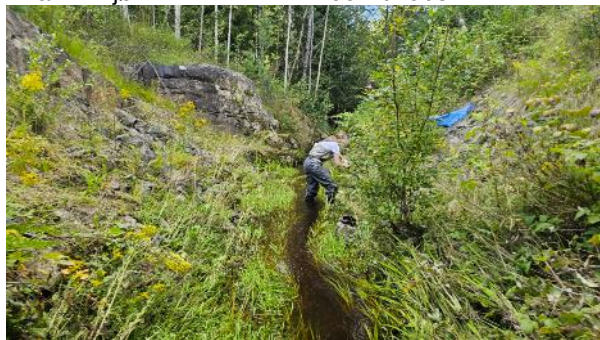
#### 4.1.5 5 - Iglerødbekken

Bekk med middels strømforhold og normal vannstand. Kantvegetasjonen består av gress og busker. Stasjonen er i et juv som gir middels gode lysforhold. Substratet ved stasjonen er dominert av stein på 0-2 cm med innslag av stein på 2-12 cm. Dekningsgrad A estimert til <1%.

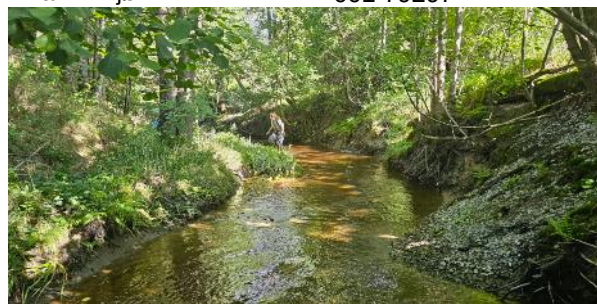
#### 4.1.6 6 - Tenebekken v/Rivegård

Sakteflytende bekk med normal vannstand ved prøvetakingstidspunkt. Kantvegetasjon består av løvtrær og gress. Lysforholdene ved stasjonen er dårlige. Substratet består av fraksjonen 0-2 cm. Dekningsgrad estimert til 0%.

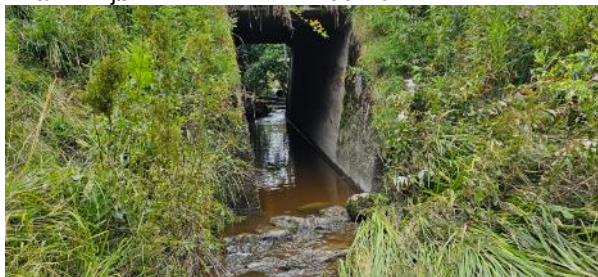
Vannlokalitetens navn: Toverudbekken  
Koordinater X/Y (UTM32): 639782/6644831  
Kommune: Aurskog-Høland  
Vann-nett ID: 001-352-R  
Vannmiljø ID: 001-61144

**Beskrivelse:** Sakteflytende bekk med kratt og gress som kantvegetasjon. Lysforholdene på stasjonen er gode. Substratet var dominert av fraksjoner 0-2 cm og 2-12 cm.

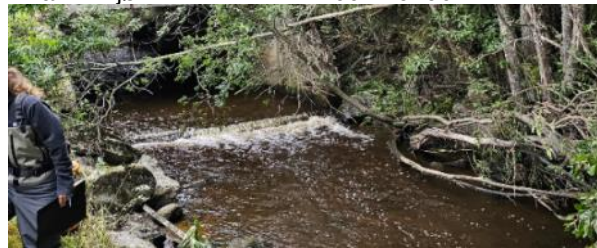
#### 4.1.8 8 - Finstadbekken

Kantvegetasjon består av gran og løvtrær. Substratet er dominert av steinfraksjonene 12-29 cm og 2-11 cm. Strømforholdene var middels med høy vannstand ved prøvetakingstidspunkt. Det var dårlig sikt i vannet.

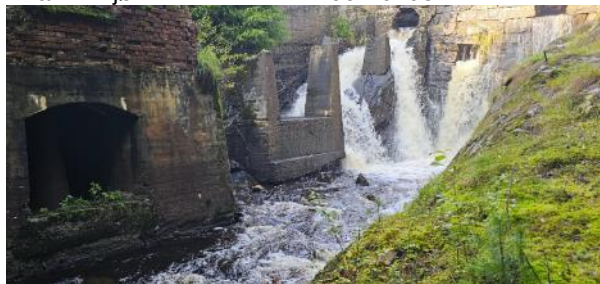
#### 4.1.9 9 - Risenelva

Stasjon ved dam med fjell rundt. Lysforholdene er middels gode. Substratet domineres av stein 12-29 cm. Det var sterk strøm og høy vannstand ved prøvetaking. Dekningsgrad estimert til ca. 1-10% av steinene.

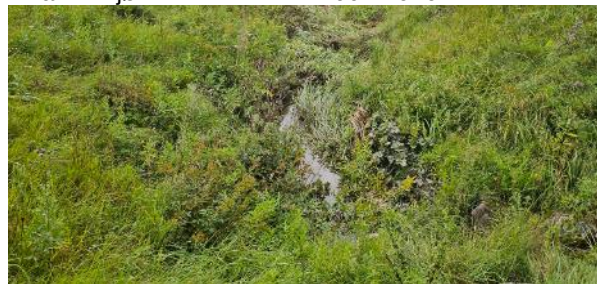
#### 4.1.10 10 - Komnesbekken

Sakteflytende/-stående bekk med normal vannstand. Kantvegetasjon består av gress og kratt. Lysforholdene er bra. Det var mye leire i bunns substratet og dårlig sikt i vannet. Prøven er tatt fra ti ulike stein og tegl i bekken. Dekningsgrad estimert til 0%.

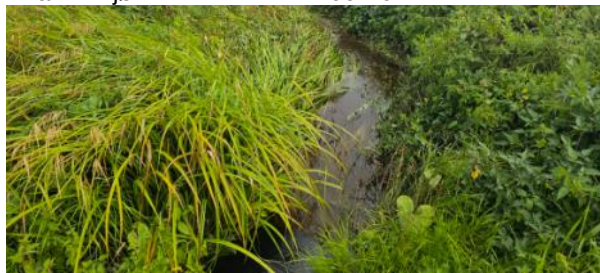
Vannlokalitetens navn: Kragtorpbekken  
Koordinater X/Y (UTM32): 639862/6617792  
Kommune: Aurskog-Høland  
Vann-nett ID: 001-300-R  
Vannmiljø ID: 001-61141

**Beskrivelse:** Sakteflytende bekk med normal vannføring ved prøvetaking. Kantvegetasjon av kratt og gress med bra lysforhold. Substratet dominert av stein 12-29 cm. Dekningsgrad estimert til ca. 0%.

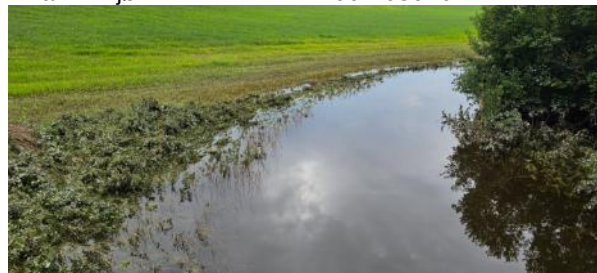
#### 4.1.12 12 - Riserelva v/Løken

Sakteflytende elv med høy vannstand ved besøktidspunkt. Kantvegetasjonen er preget av åker på ene siden og løvskog på andre siden. Substratet domineres av silt og leire.

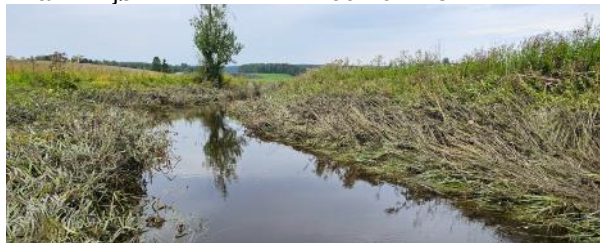
Vannlokalitetens navn: Gorobekken  
Koordinater X/Y (UTM32): 639995/6629248  
Kommune: Aurskog-Høland  
Vann-nett ID: 001-302-R  
Vannmiljø ID: 001-61148

**Beskrivelse:** Stasjon ved bru med en fylling av blokk rundt. Lengre ned er kantvegetasjonen preget av kratt, gress og åker med bra lysforhold. Ved stasjonen består substrat av grus og stein (0-2 cm) etterfulgt av stein på 2-12 cm. Det er også noe innslag av større stein. Dekningsgraden ble estimert til 20%.

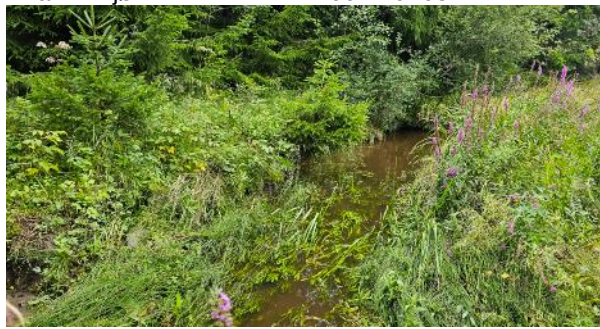
#### 4.1.15 15 - Gunnengbekken

Sakteflytende bekk med høy vannstand på prøvetakingstidspunktet. Kantvegetasjonen består av siv, gress, gran og løvtrær. Lysforholdene ved stasjonen er dårlige. Substratet består av mudder med noe blokk.

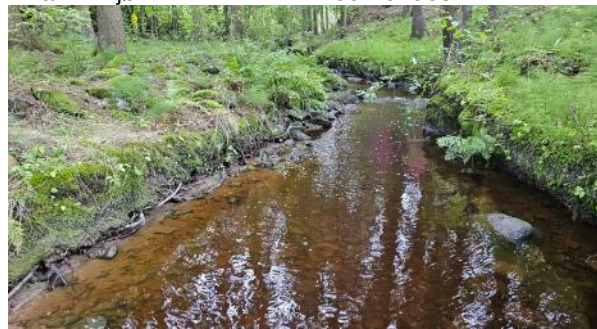
#### 4.1.16 16 - Gåsebybekken

Bekk med lav til middels strømforhold og normal vannstand ved prøvetakingstidspunkt. Kantvegetasjon av moser, skogsnelle, skogburkne, gran og noen små løvtrær som gir middels til dårlig lysforhold. Substratet i bekken er dominert av stein på 2-12 cm med innslag av stor steiner. Dekningsgrad estimert til 0%.

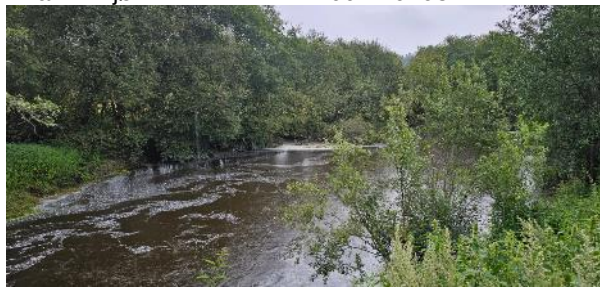
#### 4.1.17 17 - Hafsteinelva v/Østby

**Beskrivelse:** Sakteflytende elv med kantvegetasjon bestående av løvtrær og kratt. Lysforholdene ved stasjonen er gode. Substratet domineres av mudder ved stasjonen.

Prøven er tatt fra vegetasjon, greiner og stein. Dekningsgraden ble estimert til 0%.

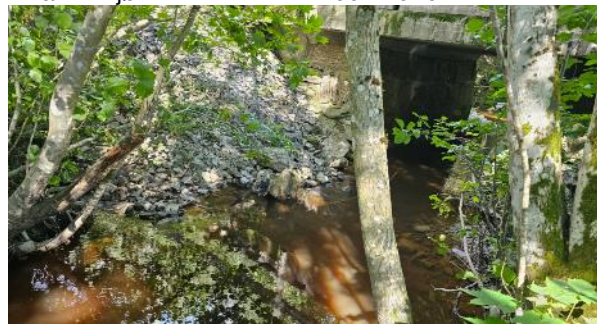
#### 4.1.18 18 - Halvorsrudbekken

**Beskrivelse:** Sakteflytende bekk med kantvegetasjon av gråor og lønn. Lysforholdene ved stasjonen er dårlige. Substratet er dominert av stein på 2-12 cm og 12-29 cm, med innslag av stein på 0-2 cm og organisk materiale (kvist). Vannstand ved prøvetakingstidspunkt var normal. Dekningsgrad estimert til ca. 1%.

**Resultater:** Det ble funnet fire indikatoralger ved stasjonen. En av disse var grønnalgen *Cladophora* som er en god indikatorer på næringsrike forhold. Det ble også gjort funn av den vanlige rødalgen *Audouinella*, bakterien *Sphaerotilus natans* og grønnalgen *Microspora amoena*. PIT-scoren på de registrerte indikatortaksa fordeler seg fra lav til høy. Den økologiske tilstanden etter PIT-verdien blir nedre del av *moderat*.

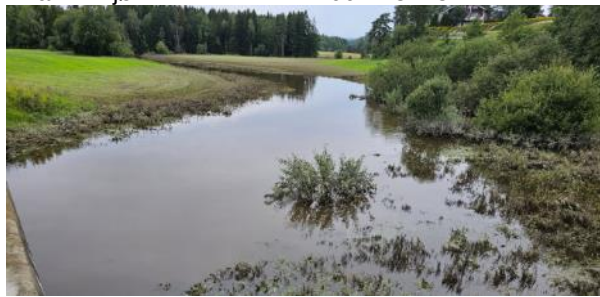
#### 4.1.19 19 - Hølandselva

**Beskrivelse:** Sakteflytende elv med kantvegetasjon av gress og kratt, og noe løv- og bartrær lengre opp. Lysforholdene er gode. Substratet består av sprengstein og mudder. Dekningsgrad estimert til 0%.

**Resultater:** Det ble funnet fire indikatortaksa på denne stasjonen. Av disse var det tre grønnalger, der det var to ulike varianter av *Oedogonium*. I tillegg ble det gjort funn av bakterien *Sphaerotilus natans*. Alle unntatt *Sphaerotilus natans* hadde lav PIT-score. PIT-verdien vurderes til god tilstand.

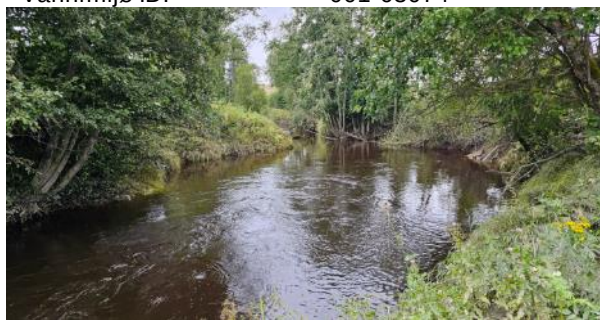
#### 4.1.21 21 - Hafsteinselva nedstrøms Slora foss

Sakteflytende elv med kantvegetasjon av kratt og løvtrær. Lysforholdene er middels gode. Substratet ved stasjonen består av silt/leire. Dekningsgrad estimert til 0%.

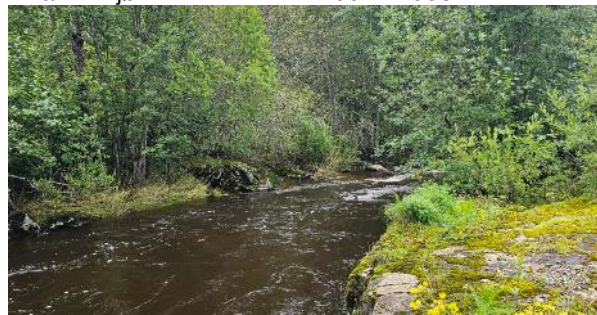
#### 4.1.22 22 - Lierelva ved Lierfoss

Ved prøvestasjonen er det fjell på ene siden og løvtrær på andre siden av elvebredden. Lysforholdene er gode. Substratet består av sand/grus og stein. Ved prøvetakingstidspunkt var vannstanden høy.

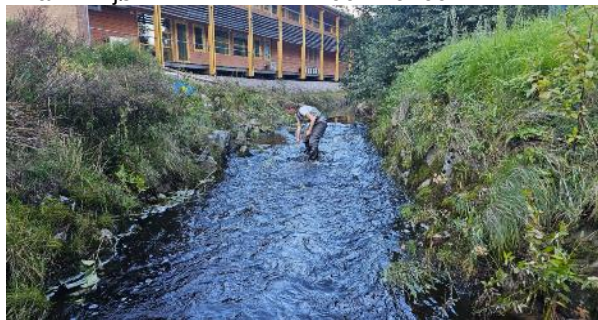
#### 4.1.23 23 - Meieribekken

**Beskrivelse:** Bekk med sterk strøm, men tilnærmet normal vannstand ved prøvetakingstidspunkt. Kantvegetasjonen består av gress og kratt, og lysforholdene ved stasjonen er gode. Substratet er dominert av stein i størrelsen 12-29 cm med innblanding av stor stein og grus. Det var mye mose på steinene og vannet var mørkt. Dekningsgrad estimert til < 1%.

**Resultater:** På denne lokaliteten ble det funnet 11 indikatorarter av påvekstalger. Av disse var det fem grønnalger, to cyanobakterier, to rødalger og en bakterie. Alle med unntak av *Audouinella*, *Sphaerotilus natans* og *Phormidium* cf *favosum* hadde lav PIT-score. Den andre rødalgen som ble funnet var *Batrachospermum*. PIT-verdi for prøven ble god.

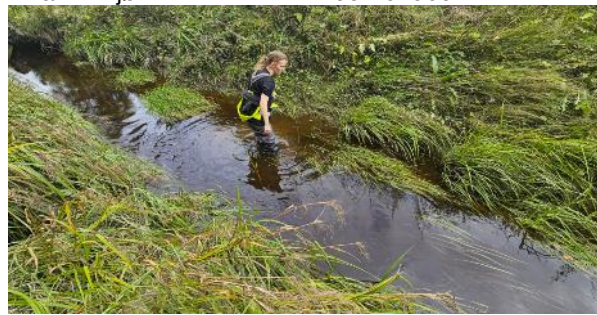
#### 4.1.24 24 - Melbyelva

**Beskrivelse:** Liten og sakteflytende elv med litt høyere enn normal vannstand. Kantvegetasjonen består av gress og kratt og lysforholdene ved stasjonen er gode. Substratet er dominert av mudder, sand/leire. Det var dårlig sikt i ved prøvetakingstidspunkt.

Prøven er tatt fra en stor stein, noen strå og blader som var i bekken. Estimert dekningsgrad er 0%.

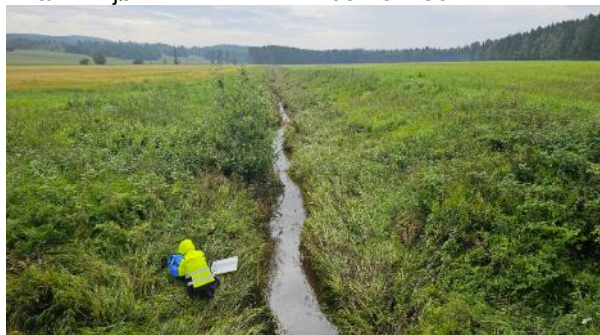
#### 4.1.25 25 - Svenskebekken

**Beskrivelse:** Sakteflytende bekk med kantvegetasjon av gress og busker. Lysforholdene er bra. Substratet består av grus og stein. Ved prøvetakingstidspunkt var vannstanden tilnærmet normal og synkende etter å ha vært veldig høy.

Prøven ble tatt nedstrøms veibrua av steiner som ble funnet på stasjonen. Dekningsgraden ble estimert til 0%.

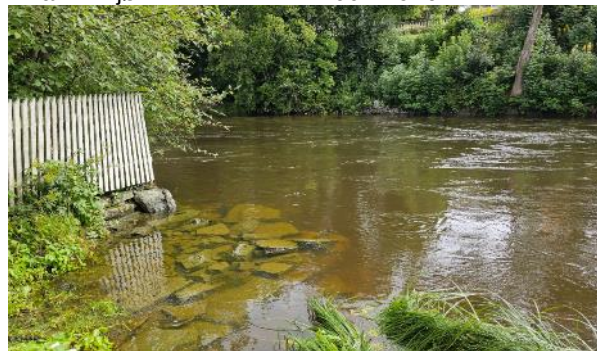
#### 4.1.26 26 - Ørjeelva

**Beskrivelse:** Elv med middels strømforhold og høy, men synkende vannstand ved prøvetakingstidspunkt. Kantvegetasjonen består av løvtrær, busker og gress med gode lysforhold. Substratet er dominert av stein i størrelsesorden 12-29 cm og over 29 cm. Noen av steinene på stasjonen er begrodd med mose.

Prøven ble tatt litt nedstrøms prøvepunktet på grunn av høy vannstand. Prøvesteinene er tatt fra et sted som antageligvis ligger på land ved normal vannføring. Kun et område ved elvebredden ble undersøkt. Dekningsgraden ble estimert til 0%

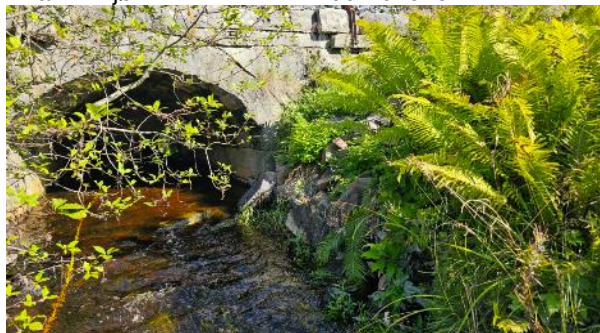
#### 4.1.27 27 - Braneselva

**Beskrivelse:** Moderat til sterk strøm i elva med normal vannstand. Kantvegetasjonen består av gress, kratt, bregner og hegg. Lysforholdene ved stasjonen er gode. Substratet er dominert av steiner fra 0-2 cm og 12-29 cm med innslag av noen større steiner over 29 cm. Dekningsgraden ble estimert til < 1%.

**Resultater:** Det ble funnet syv indikatortaksa av påvekstalger på denne stasjonen. Av disse var det fem grønnalger, en cyanobakterie og en rødalge. Alle med unntak av rødalgen *Audouinella* hadde lav PIT-score, noe som gir en PIT-verdi for stasjonen tilsvarende *god* tilstand.

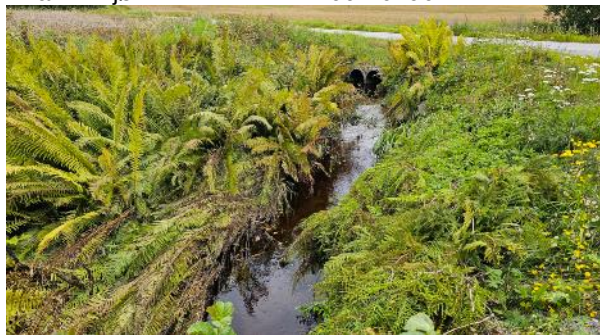
#### 4.1.29 29 - Trulsetjernbekken

**Beskrivelse:** Sakteflytende bekk med normal vannstand. Kantvegetasjon består av bregner, busker og gress. Lysforholdene ved stasjonen er gode. Substratet er dominert av fraksjonen 0-2 cm. Prøven ble tatt fra litt større stein og bregner som ligger i vannet. Dekningsgraden ble estimert til ca. 5%.

**Resultater:** Av de 11 indikatoralger som ble funnet ved stasjonen var det åtte grønnalger, og en cyanobakterier med lav PIT-score. I tillegg ble det gjort funn av bakterien *Sphaerotilus natans* og rødalgen *Audouinella* som har middels PIT-score. Lav PIT-score på grønnalgene gjorde at PIT-verdien for stasjonen tilsier tilstandsklasse *svært god*.

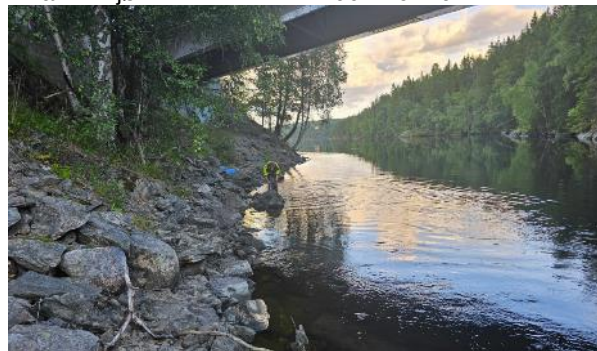
#### 4.1.30 30 - Stenselva

**Beskrivelse:** Elv med moderat strømforhold og høy vannstand. Kantvegetasjonen består av løvtrær og bartrær. Det er en del fjell og stein langs elvebredden. Substratet er dominert av stein som er over 30 cm med noe stein på 12-29 cm.

Kun en stripe langs vestre elvebredde ble undersøkt. Dekningsgraden ble estimert til ca. 80% på den undersøkte strekningen.

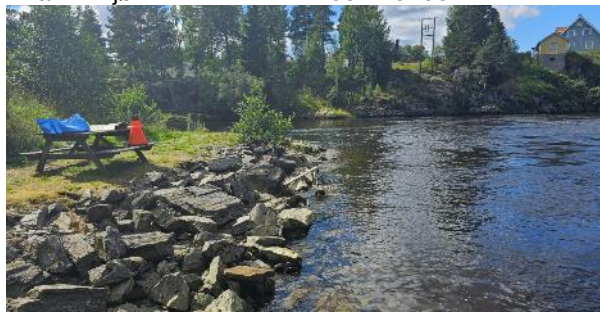
#### 4.1.31 31 - Strømsfoss

**Beskrivelse:** Stasjonen er på et sakteflytende sted (bakevje) som hadde høy vannstand på prøvetakingstidspunktet. Det er lite kantvegetasjonen, men det som finnes består av gress og busker. Lysforholdene er gode. Substratet består av sprengstein i størrelsesorden 12-29 cm og over 29 cm.

Kun en stripe langs sørlige elvebredden ble undersøkt. Det er observert mer makroalger på steinene der vannet er nesten stille. Dekningsgraden på det undersøkte området var på ca. 5%.

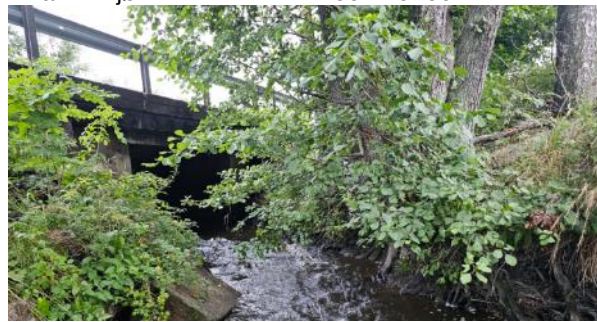
#### 4.1.32 32 - Taraldrudbekken

**Beskrivelse:** Bekk med høy strømhastighet og høy vannstand ved prøvetakingstidspunktet. Kantvegetasjonen er dominert av løvtrær, kratt og gress som gir middels til dårlige lysforhold. Substratet domineres av stein i størrelsesorden 12-29 cm i strømmen der prøvesteinene er tatt. Det var dårlig sikt i bekken ved prøvetakingstidspunkt. Dekningsgrad ble estimert til 0%.

**Resultater:** Det ble funnet 11 indikatortaksa på denne stasjonen. Av disse var det tre forskjellige taksa av grønnalgen *Oedogonium*. I tillegg var det to andre taksa av grønnalger, og cyanobakterien *Heteroleibleinia*. Alle hadde lav PIT-score med unntak av bakterien *Sphaerotilus natans* og rødalgen *Audouinella*, som har middels PIT-score. PIT-verdi for stasjonen vurderes til å ha *god* tilstand.

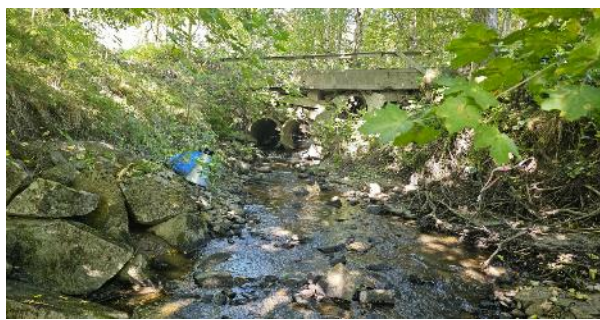
#### 4.1.33 33 - Kirkebekken

**Beskrivelse:** Bekk med middels strømforhold og lav vannstand ved prøvetakingstidspunkt. Substratet består av stein på 2-12 cm og 12-29 cm. Kantvegetasjonen domineres av løvtrær og lysforholdene er dårlige.

Moser dekker ca. 10-20% av undersøkt område. Det var ingen synlige makroalger. Estimert dekningsgrad: 0%.

**Resultater:** Det ble bare funnet fire indikatortaksa på denne stasjonen, og av disse var det to grønnalger med lav PIT-score. I tillegg registrerte vi bakterien *Sphaerotilus natans* og rødalgen *Audouinella*, som har middels PIT-score. PIT-verdien for stasjonen tilsier en god tilstand.

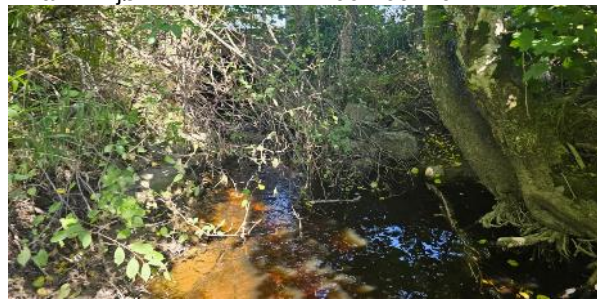
#### 4.1.34 34 - Ystehedebekken

**Beskrivelse:** Sakteflytende bekk med lav vannstand ved prøvetakingstidspunkt. På stasjonen domineres substratet av stein på 2-12 cm. Andre steder består substratet av silt/sand. Kantvegetasjonen består av et smalt belte av løvtrær og lysforholdene er dårlige.

Prøven ble tatt fra 13 stk. mindre stein fra bekken på et sted med lys på prøvetakingstidspunkt. Det var ingen synlige makroalger. Estimert dekningsgrad: 0 %.

**Resultater:** Det ble bare funnet seks indikatortaksa på denne stasjonen. Av disse var det fire forskjellige varianter av grønnalger *Oedogonium*. I tillegg ble det gjort funn av bakterien *Sphaerotilus natans* og rødalgen *Audouinella*. PIT scoren varierer fra lav til middels for de ulike taksa. PIT-verdien for stasjonen tilsier da en god tilstand.

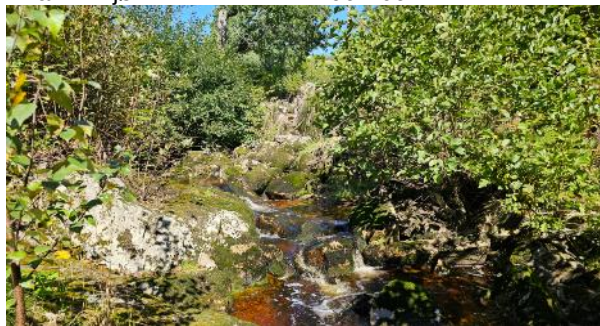
#### 4.1.35 35 - Sannerødbekken

**Beskrivelse:** Bekk med høye strømforhold med kantvegetasjon bestående av løvbuser. Lysforholdene ved stasjonen er bra. Substratet domineres av fast fjell med innslag av stein.

**Resultater:** Det ble funnet syv indikatortaksa på denne stasjonen, hvorav seks var grønnalger med lav PIT-score. Det ble også gjort funn av rødalgen *Audouinella* som har middels PIT-score. PIT-verdien tilsier en *svært god* tilstand.

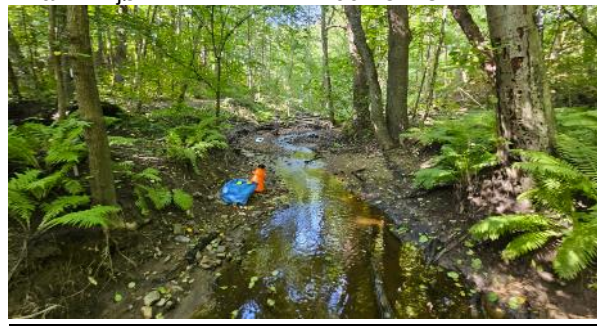
#### 4.1.36 36 - Schultzbekken

Sakteflytende bekk med lav vannstand. Kantvegetasjonen består av høye løvtrær og bregner som gir dårlige lysforhold ved stasjonen. Substratet er dominert av stein i størrelsesorden 0-2 cm og stein fra 2-12 cm.

Det ble ikke observert synlige makroalger. Estimert dekningsgrad 0%.

**Resultater:** Det ble funnet seks indikatortaksa av påvekstalger på denne stasjonen. Av disse var det tre grønnalger, hvor to var varianter av *Oedogonium*, en cyanobakterie, en rødalge og en bakterie. Alle med unntak av rødalgen *Audouinella* og bakterien *Sphaerotilus natans* hadde lav PIT-score. PIT-verdi tilsier en *god* tilstand.

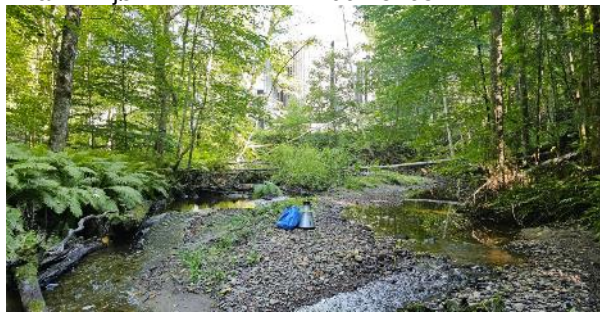
#### 4.1.37 37 - Remmenbekken st. 1

**Beskrivelse:** Bekk med middels strømførhold. Substratet domineres av stein på 2-12 cm og stein/sand på 0-2 cm. Kantvegetasjonen ved stasjonen består av løvtrær og bregner som gir dårlige lysforhold.

Det var ingen synlige makroalger. Dekningsgrad: 0%.

**Resultater:** Det ble funnet fem indikatortaksa av påvekstalger på denne stasjonen. Av disse var det tre grønnealger, hvor to var varianter av *Oedogonium*, en rødalge og bakterien *Sphaerotilus natans*. PIT-score varierte fra lav til middels for de ulike taksa. PIT-verdi for stasjonen tilsier en tilstandsklasse i øvre del av *moderat*, på grensen til *god*.

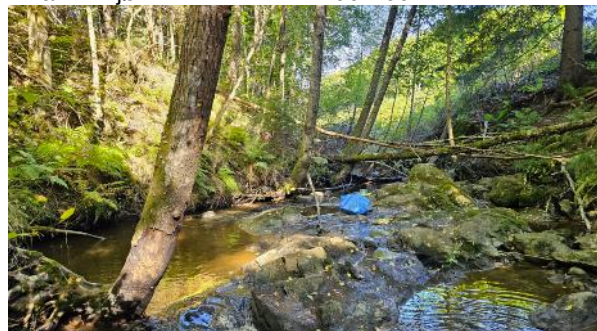
#### 4.1.38 38 - Unnebergbekken

Sakteflytende bekk med normal/lav vannføring ved prøvetakingstidspunkt. Substratet er dominert av stein på 12-29 cm etterfulgt av store steiner/blokk. Kantvegetasjonen består av løvtrær, bartrær og bregner som gir dårlige lysforhold.

**Resultater:** På denne stasjonen ble det bare funnet tre indikatortaksa av påvekstalger. Av disse var det en grønnealge, bakterien *Sphaerotilus natans* og rødalgen *Audouinella*. Alle hadde middels til høy PIT-score. PIT-verdien for stasjonen gir *moderat* tilstand.

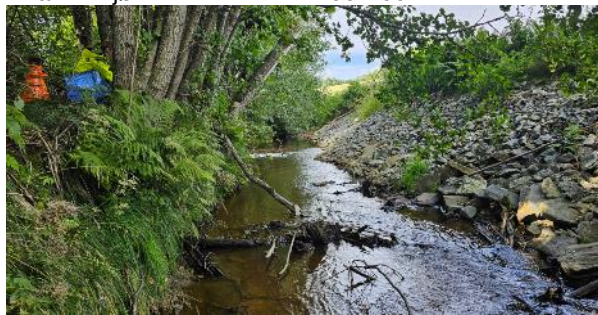
#### 4.1.39 39 - Asakbekken

**Beskrivelse:** Bekk med middels strømførhold og normal vannstand. Kantvegetasjonen består av gråor, rogn, gress og bregner som delvis brer seg over bekken. Dette gir dårlige lysforhold. Substratet er dominert av stein på 0-2 cm etterfulgt av stein på 2-12 cm.

Prøven er tatt nedstrøms utløpsrør i bekken. Det ble ikke observert makroalger der. Oppstrøms stasjonen var det makroalger og lukt av kloakk.

**Resultater:** Det ble funnet åtte indikatorarter av påvekstalger på denne stasjonen. Deriblant var rødalgen *Audouinella*, og bakterien *Sphaerotilus natans*. Øvrige alger var syv grønnalger og cyanobakterien *Leptolyngbya*, som alle har lav PIT-score. PIT-verdi for stasjonen indikerte en god økologisk tilstand.

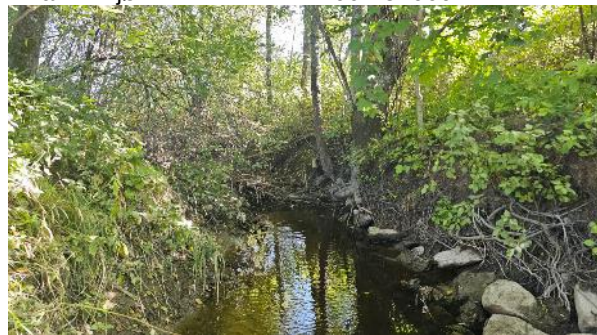
#### 4.1.40 40 - Remmenbekken st. 2

**Beskrivelse:** Sakteflytende bekk med substrat dominert av sand/silt, samt noen steiner på 2-12 cm, 12-29 cm og over 29 cm. Kantvegetasjonen består av løvtrær, kratt og gress. Lysforholdene ved stasjonen er dårlige.

Det ble observert begroingsmoser på litt større steiner, men ingen synlige makroalger.

**Resultater:** Det ble funnet fem indikatortaksa av påvekstalger på denne stasjonen. Av disse var det tre grønnalger, hvor to var varianter av *Oedogonium*, en cyanobakterie, en rødalge og en bakterie. Alle med unntak av rødalgen *Audouinella* og bakterien *Sphaerotilus natans* hadde lav PIT-score. PIT-verdi for stasjonen tilsier en god tilstand.

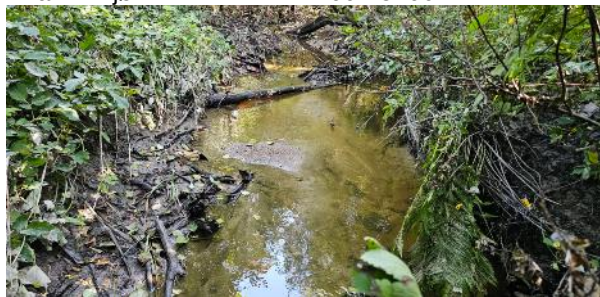
#### 4.1.41 41 - Strupebekken

**Beskrivelse:** Sakteflytende bekk med lav vannstand på prøvetakingstidspunkt. Kantvegetasjonen består av løvtrær og tett kratt, og lysforholdene ved stasjonen er dårlige. Substratet domineres av silt, sand og leire.

Det ble ikke observert synlige makroalger ved stasjonen.

**Resultater:** På denne stasjonen ble det bare funnet tre indikatoraksa av påvekstalger. Disse var grønnalgen *Oedogonium*, bakterien *Sphaerotilus natans* og cyanobakterien *Heteroleibleinia*. PIT-score varierte fra lav til middels. PIT-verdien for stasjonen ender da på *god* tilstand.

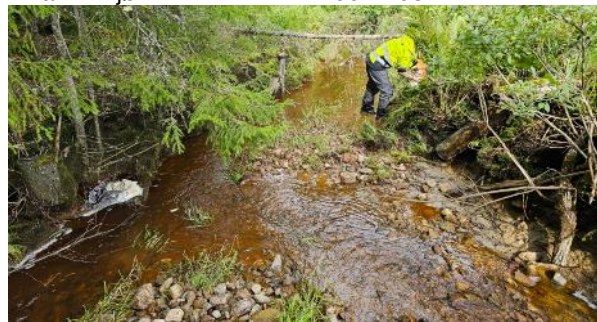
#### 4.1.42 51 - Blankvannsbekken

**Beskrivelse:** Bekk med mer rolige deler nederst og deler med litt mer strøm øverst på stasjonen. Vannstanden ved prøvetakingstidspunktet var normal. Kantvegetasjonen består av busker, bregner, gress, løvtrær og gran. Substratet er dominert av stein 2-12 cm i øvre del, og 0-2 cm stein med innslag av noen større steiner i nedre del.

Dekningsgraden ble estimert til 50-75% i den øvre delen av stasjonen med grovere substrat, og samlet til 30% for stasjonen.

**Resultater:** Det ble bare funnet fire indikatoraksa av påvekstalger på denne stasjonen. Disse besto av de fire grønnalgene *Klebsormidium flaccidum*, *Microspora amoena*, *Mougeotia* og *Ulothrix zonata*. Alle hadde lav PIT-score. PIT verdien vurderes til en *svært god* tilstand.

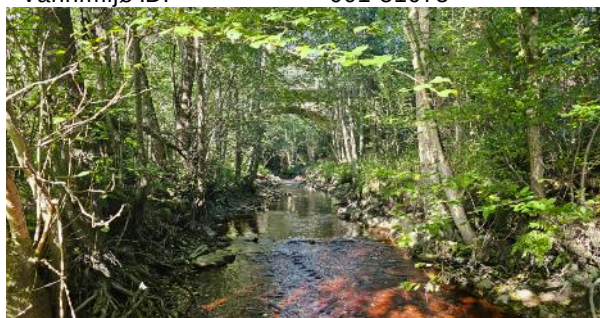
### 4.2.1 42 - Folkåa Bekkefelt

**Beskrivelse:** Sakteflytende bekk med lav vannstand ved prøvetakingstidspunkt. Substratet ved stasjonen domineres av grus, sand og stein på 0-2 cm, etterfulgt av stein på 2-12 cm og 12-29 cm. Kantvegetasjonen består av løvtrær, bregner og kratt. Lysforholdene er dårlige. Dekningsgrad estimeres til <1%.

**Resultater:** Av de fire indikatortaksa som ble funnet på denne stasjonen var det tre grønnalger, hvor to var varianter av slekten *Oedogonium*. I tillegg ble den vanlige rødalgen *Audouinella* funnet. Alle, med unntak av rødalgen *Audouinella*, hadde lav PIT-score. PIT-verdi for stasjonen tilsier en *god* tilstand.

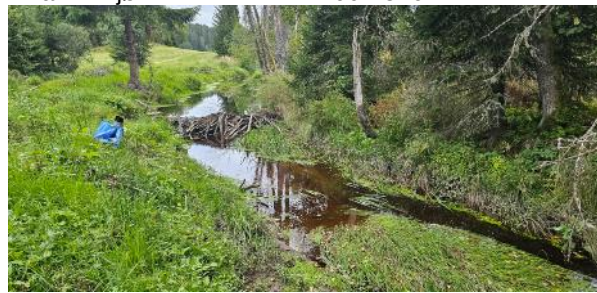
### 4.2.2 43 - Endebekken

**Beskrivelse:** Stasjonen er flyttet litt oppstrøms (sør-øst) for opprinnelig punkt, nedstrøms en beverdemning. Bekken er sakteflytende og hadde høy vannstand ved prøvetakingstidspunkt. Kantvegetasjonen består av gress og gran, lysforholdene er gode. Substratet består av silt og leire.

**Resultater:** De tre indikator som ble funnet ved stasjonen inkluderte bakterien *Sphaerotilus natans* og grønnalgen *Microspora amoena*. Det ble også gjort funn av den næringskrevende gulgrønnalgen *Vaucheria*. PIT scoren varierer fra lav til høy for disse taksaene. PIT-verdien for stasjonen havnet midt i tilstandsklassen *moderat*

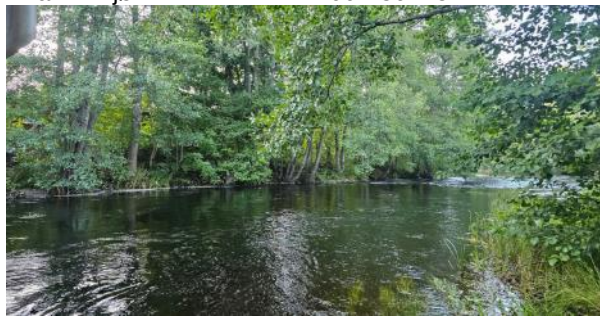
#### 4.2.3 44 - Enningdalselven

**Beskrivelse:** Elv med middels strømforhold og høy vannstand ved prøvetakingstidspunkt. Ved stasjonen består substratet av stein på 2-12 cm. Kantvegetasjonen består av løvtrær og lysforholdene er middels gode.

Elva ble undersøkt ved vestsiden av elvebredden rett sør for brua ved Berby.

**Resultater:** Av de seks indikatortaksa av påvekstalger som ble funnet på denne stasjonen var det tre varianter av grønnalgen *Oedogonium*. I tillegg ble den vanlige rødalgen *Audouinella* og cyanobakteriene *Tolypothrix* og *Homoeothrix janthina* funnet. Alle, med unntak av rødalgen *Audouinella*, hadde lav PIT-score. PIT-verdi tilsier en *god* tilstand.

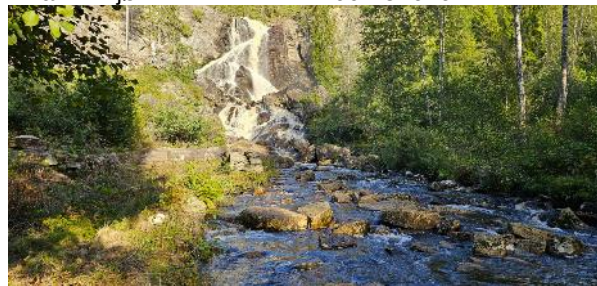
#### 4.2.4 45 - Eljabekken

Elv med middels strømforhold og normal vannstand ved prøvetakingstidspunkt. Kantvegetasjonen ved stasjonen består av busker og løvtrær. Det har blitt ryddet opp en del kratt ved elva. Lysforholdene er middels gode. Substratet er dominert av stein på 2-12 cm, samt en del stein over 29 cm. Dekningsgrad er estimert til <1 %.

**Resultater:** Det ble funnet åtte indikatortaksa av påvekstalger på denne stasjonen. Disse besto av de seks grønnalger og to cyanobakterier. Alle hadde lav PIT-score. PIT verdien for stasjonen tilsier en *svært god* tilstand.

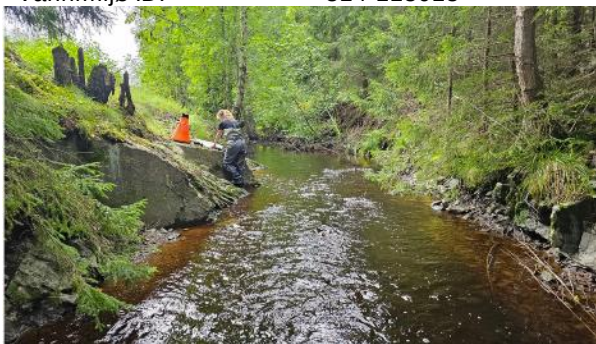
#### 4.3.1 46 - Tolsby

**Beskrivelse:** Elv med middels strømforhold og normal vannstand ved prøvetakingstidspunkt. Kantvegetasjonen på stasjonen består av rogn, bjørk og gran. Dekningsgrad ble estimert til 0%.

**Resultater:** Av de seks indikatortaksa som ble funnet på denne stasjonen var det tre grønnalger, hvor to var varianter av grønnalgen *Oedogonium*. I tillegg ble det gjort funn av den vanlige rødalgen *Audouinella*, bakterien *Sphaerotilus natans* og cyanobakterien *Heteroleibleinia*. Alle, med unntak av *Audouinella* og *Sphaerotilus natans*, hadde lav PIT-score. PIT-verdi for stasjonen tilsier en god tilstand.

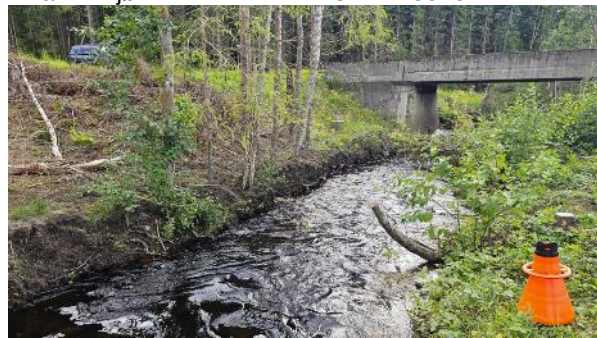
#### 4.3.2 47 - Engselva

**Beskrivelse:** Elv med middels strømforhold og normal vannstand ved prøvetakingstidspunkt. Substratet ved stasjonen domineres av stein på 12-29 cm med innslag av grus og større stein. Kantvegetasjonen består av gress og kratt, samt noen tynne bjørk og gran. Lysforholdene ved stasjonen er gode.

**Resultater:** De ni indikatortaksa som ble funnet ved stasjonen inkluderte seks grønnalger og to rødalger. Det ble også gjort funn av den næringskrevende gulgrønnalgen *Vaucheria*, som har en høy PIT-score. PIT-verdien for stasjonen endte opp med *god* tilstand.

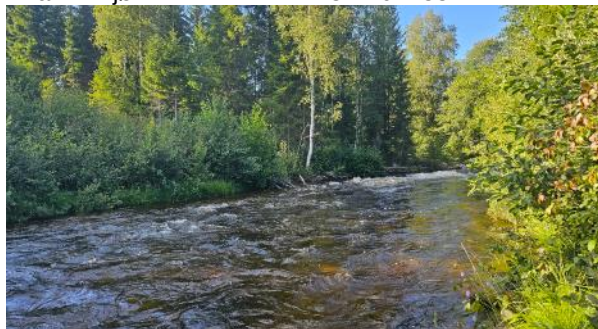
### 4.3.3 48 - Oselva

**Beskrivelse:** Elv med sterk strøm og høy hastighet. Det var høy vannstand ved prøvetakingstidspunkt. Substratet består av stein 12-29 cm og over 29 cm. Kantvegetasjonen domineres av kratt, gress, gran og bjørk. Lysforholdene ved stasjonen er gode.

Kun den ene siden av elva ble undersøkt. Dekningsgrad ble estimert til 5%.

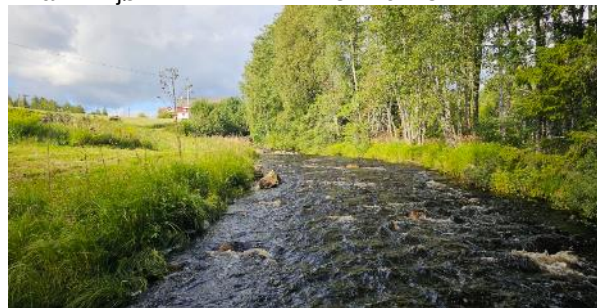
### 4.3.4 49 - Tukkunelva

**Beskrivelse:** Elv med sterk strøm og høy vannstand, men den var på vei ned ved prøvetakingstidspunkt. Kantvegetasjonen består av løvtrær, gran, gress og kratt. Lysforholdene ved stasjonen er gode. Substratet er dominert av stein 12-29 cm og 2-12 cm. Det ble registrert litt mose på steinene.

**Resultater:** Av de åtte indikatortaksa som ble funnet på denne stasjonen var det seks grønnalger, hvor tre var varianter av grønnalgen *Oedogonium*. I tillegg ble det gjort funn av rødalgen *Batrachospermum* og cyanobakterien *Tolypothrix*. Alle hadde lav PIT-score. PIT-verdi for stasjonen tilsier en *svært god* tilstand.

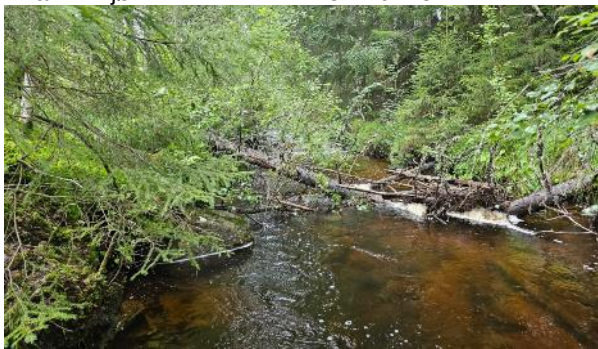
#### 4.3.5 50 - Kopperrudelva

**Beskrivelse:** Elv med middels strømforhold og høy vannstand. Prøven ble tatt oppstrøms en gammel dam. Kantvegetasjonen består av mose, gran, bjørk og gress. Det er dårlige lysforhold ved stasjonen. Substratet består av grus/stein 0-2 cm og stein 12-29 cm, med innslag av stein på 2-12 cm og over 29 cm.

**Resultater:** Av de 11 indikatortaksa av påvekstalger som ble funnet på denne stasjonen var det 7 grønnalger, og 4 cyanobakterier. Alle hadde lav PIT-score. PIT-verdi tilsier en *svært god* tilstand.
