# Miljøråd i Haldenvassdraget 2014

## Rapport fra prosjektet

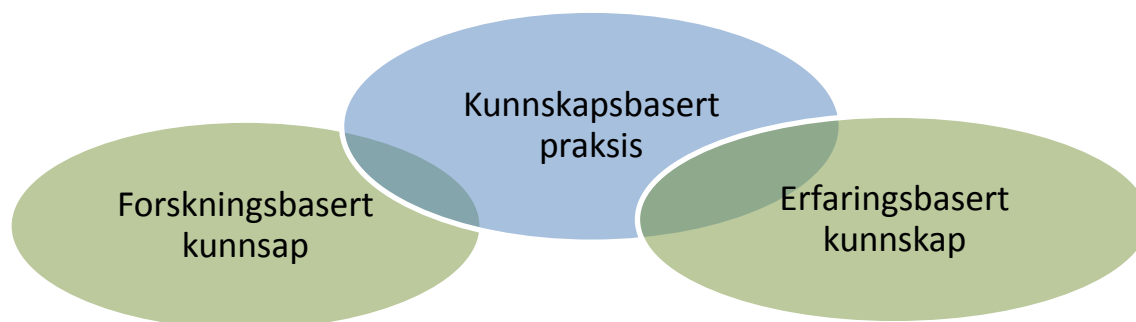
**Figuren viser skjematisk fremstilling av kunnskapsbasert praksis.**

Miljøråd skal være et bindeledd mellom teori og praksis. Figuren under viser hvordan miljøråd kan presenteres som utøvelse av kunnskapsbasert praksis.

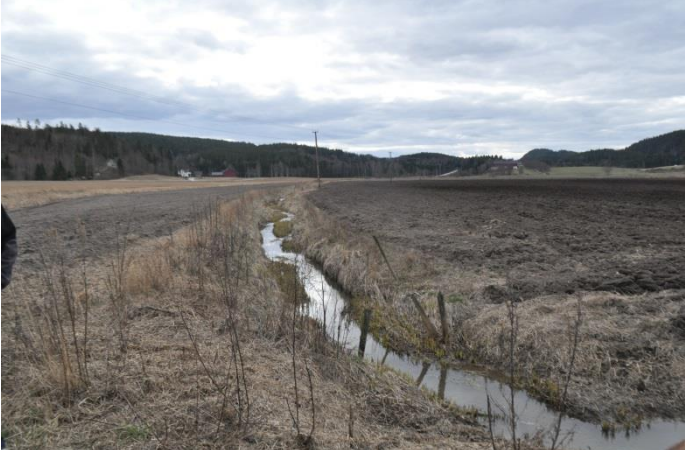
| | | <p>Flatt landskap med kanal ved Ørsja. Krav om minst 20 meter stubb eller vegetasjonssone med gras 2+6 meter.</p> |

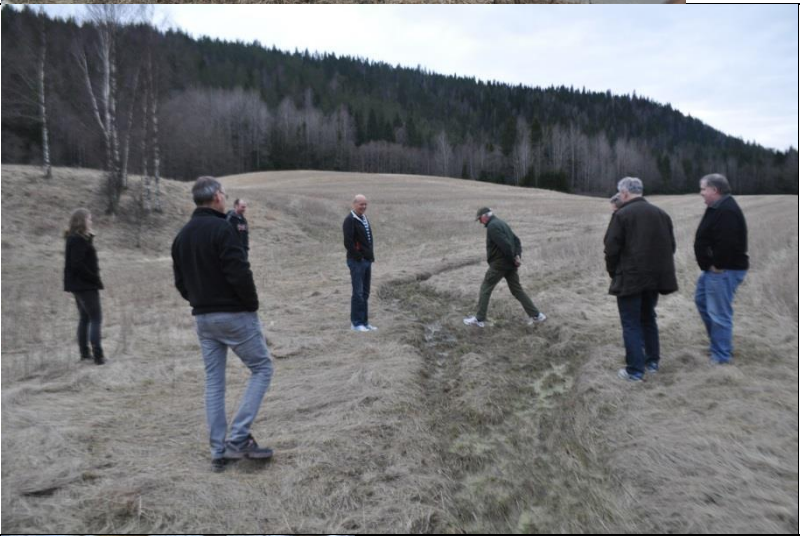
| | | <p>Kupert landskap med vannførende dråg der stubb ikke gir god nok hindring av erosjon. Mye vann fra utmark i tillegg til lange hellinger inne på jordet.</p> |

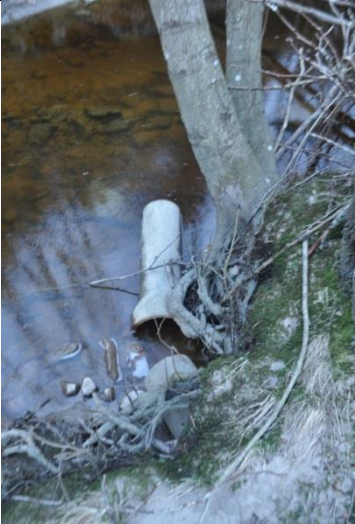
| | | <p>Utglidning av drensutløp i bekk.</p> |

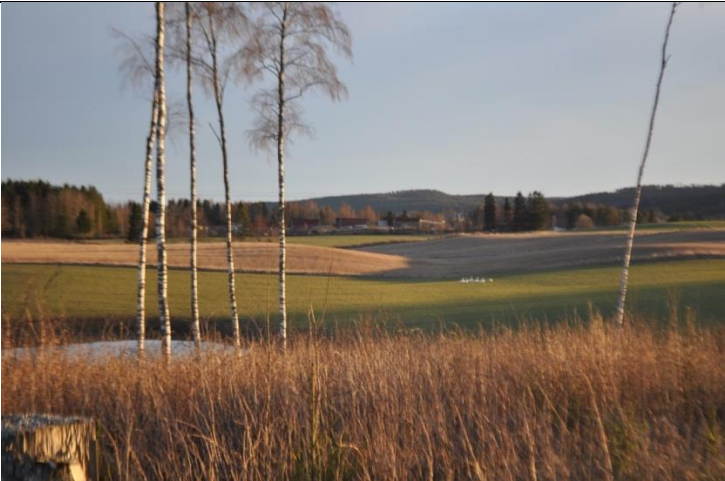
| | <p>Dårlig fall for grøfteutløp har medført en «innsjø» inne på jorden.</p> |

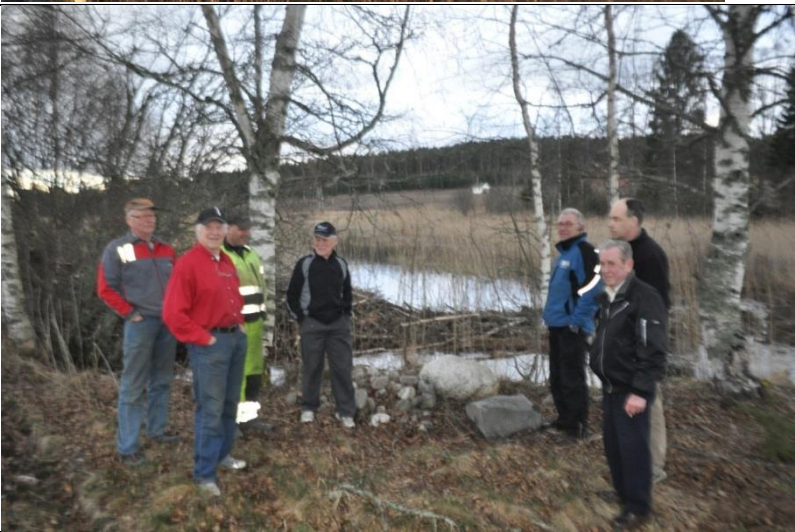
| | <p>Bever skaper utfordringer i vassdraget ved Floen</p> |

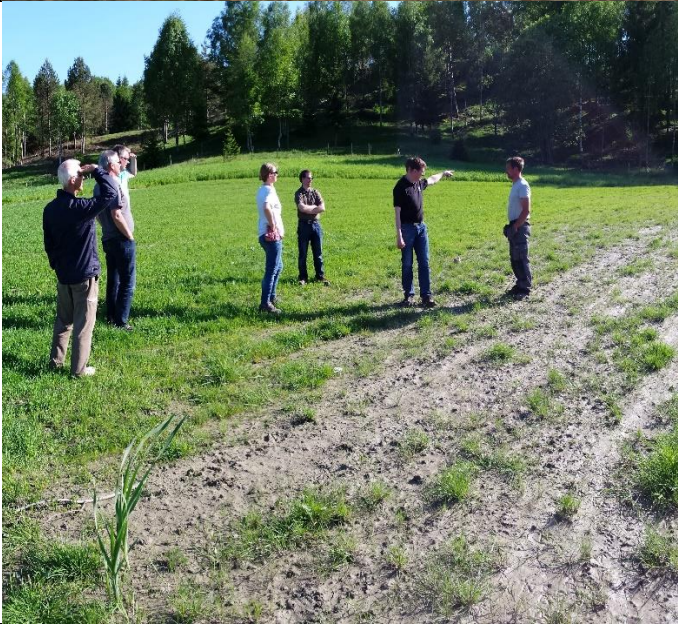
| | <p>Manglende avskjæringsgrøft og utfordringer med dreinsavløp gir dårlig plantevekst og tidvis vannmetta jord. Her fra miljøråd sør for Hemnessjøen.</p> |

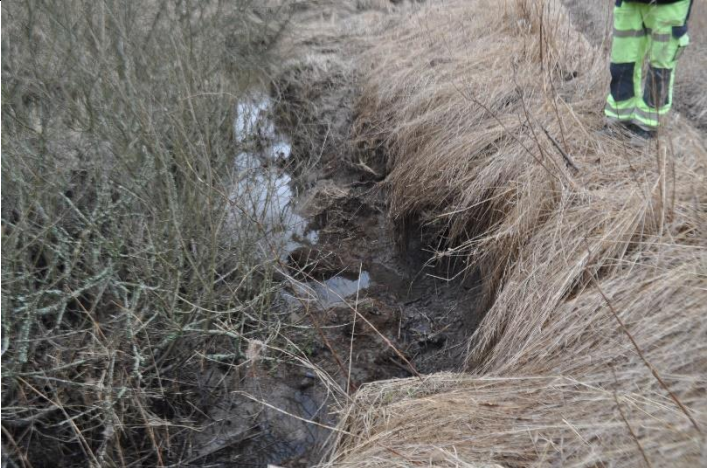
| | | <p>Utrasing i bekkeløp.</p> |

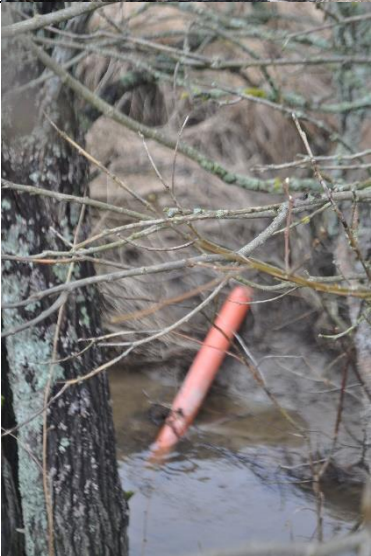
| | | <p>Drensutløp med behov for utbedring</p> |

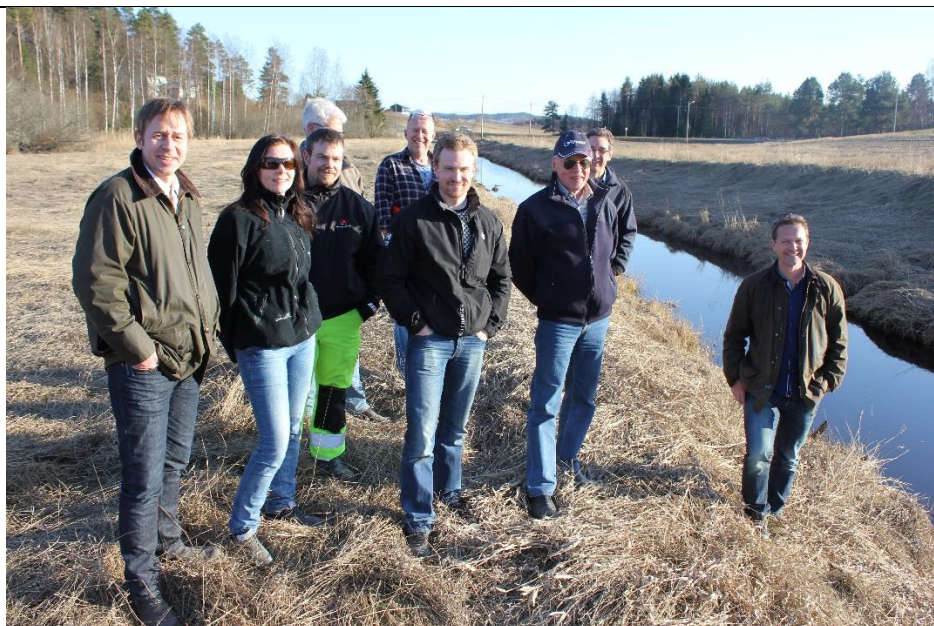
Per Ivar Nordby ved Smalelva som er rettet og tidligere senket og kanalisert for avløp fra jordbruk. Slake kanalsider med grasvekst. Lite fall og hastighet på vannet.

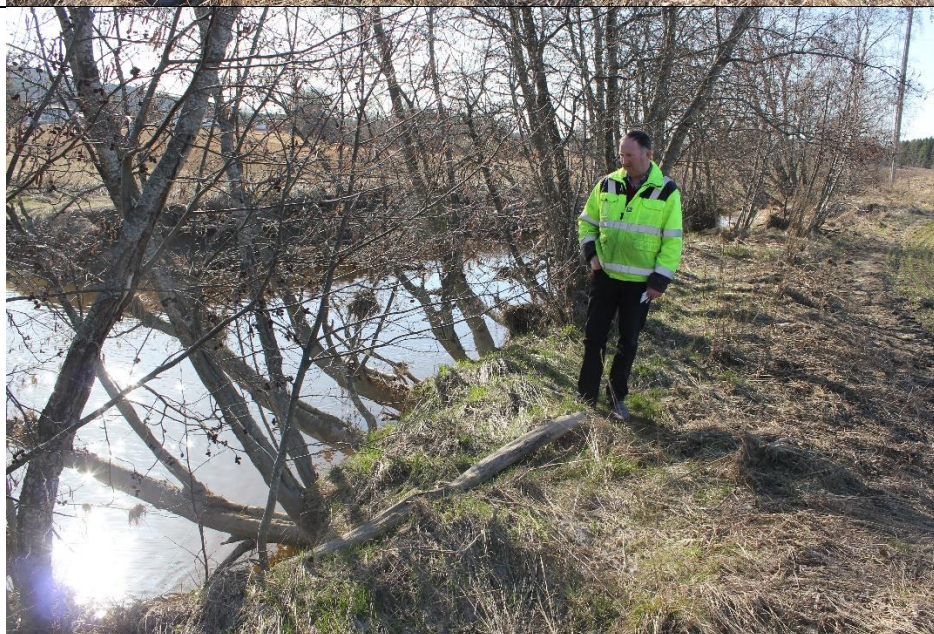
Store trær raser stadig ut i Lierelva og drar med seg jordmasser. Vannstrømmen presses over til andre siden og endrer elvas løp og gir økt kanerosjon. Foto hos Ivar Bjørneng.

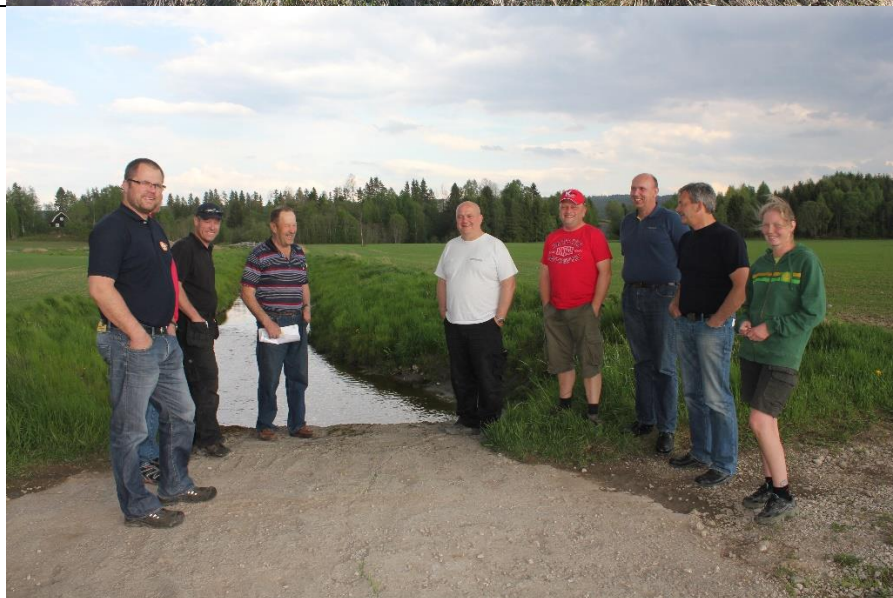
Den omstridte, «rette» kanalen hos Arne Strømstad. Grasvekst langs kanten, steinsatte utløp og sedimentasjonsbassen g. Lite fall og bred kanal senker hastigheten på vannet. Det er tatt gjedde i kanalen i senere tid. Arronderingen på jordbruksjorda er nå god.

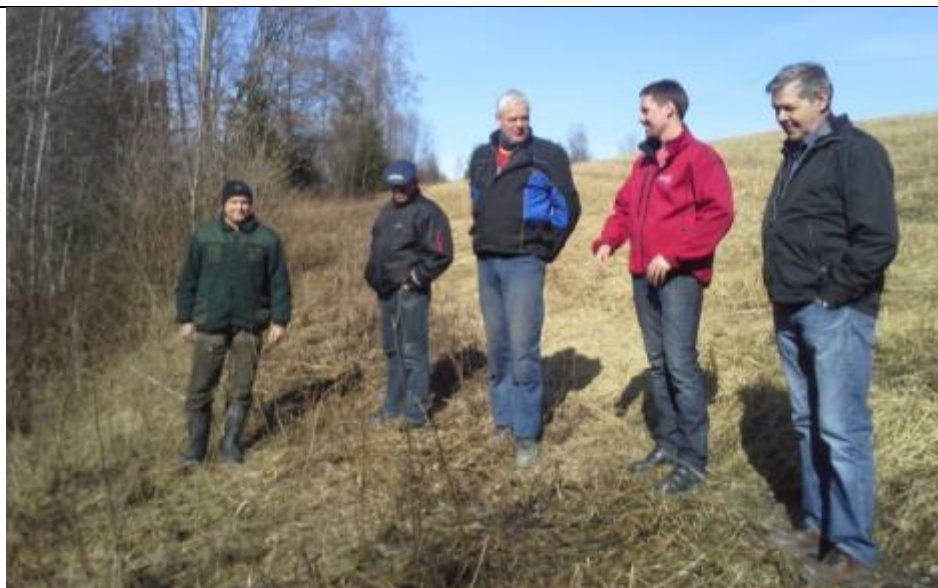
Diskusjon av tiltak i Lierelvas nedbørfelt hos vert Vidar Kløfta. Skjøtsel av kantsoner, erosjon langs kanter, flomutsatte arealer og vannførende dråg er aktuelle utfordringer.

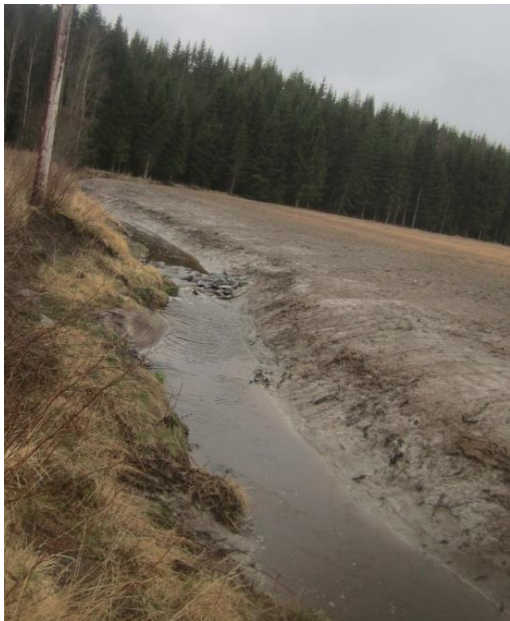
Bilde viser rensket kanal med steinterskel som energidreper.
