## NOTAT

Overvåking av  
Haldenvassdraget 2016

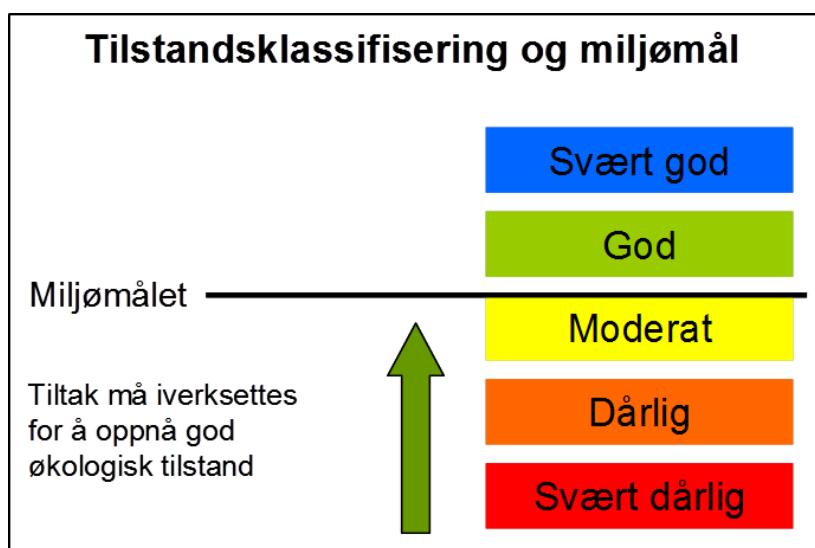
Figur 1. Økologisk tilstand, med fem definerte klasser "Svært god", "God", "Moderat", "Dårlig" og "Svært dårlig". Tiltak skal settes inn der tilstanden klassifiseres som verre enn "God", dvs. under "miljømålet".

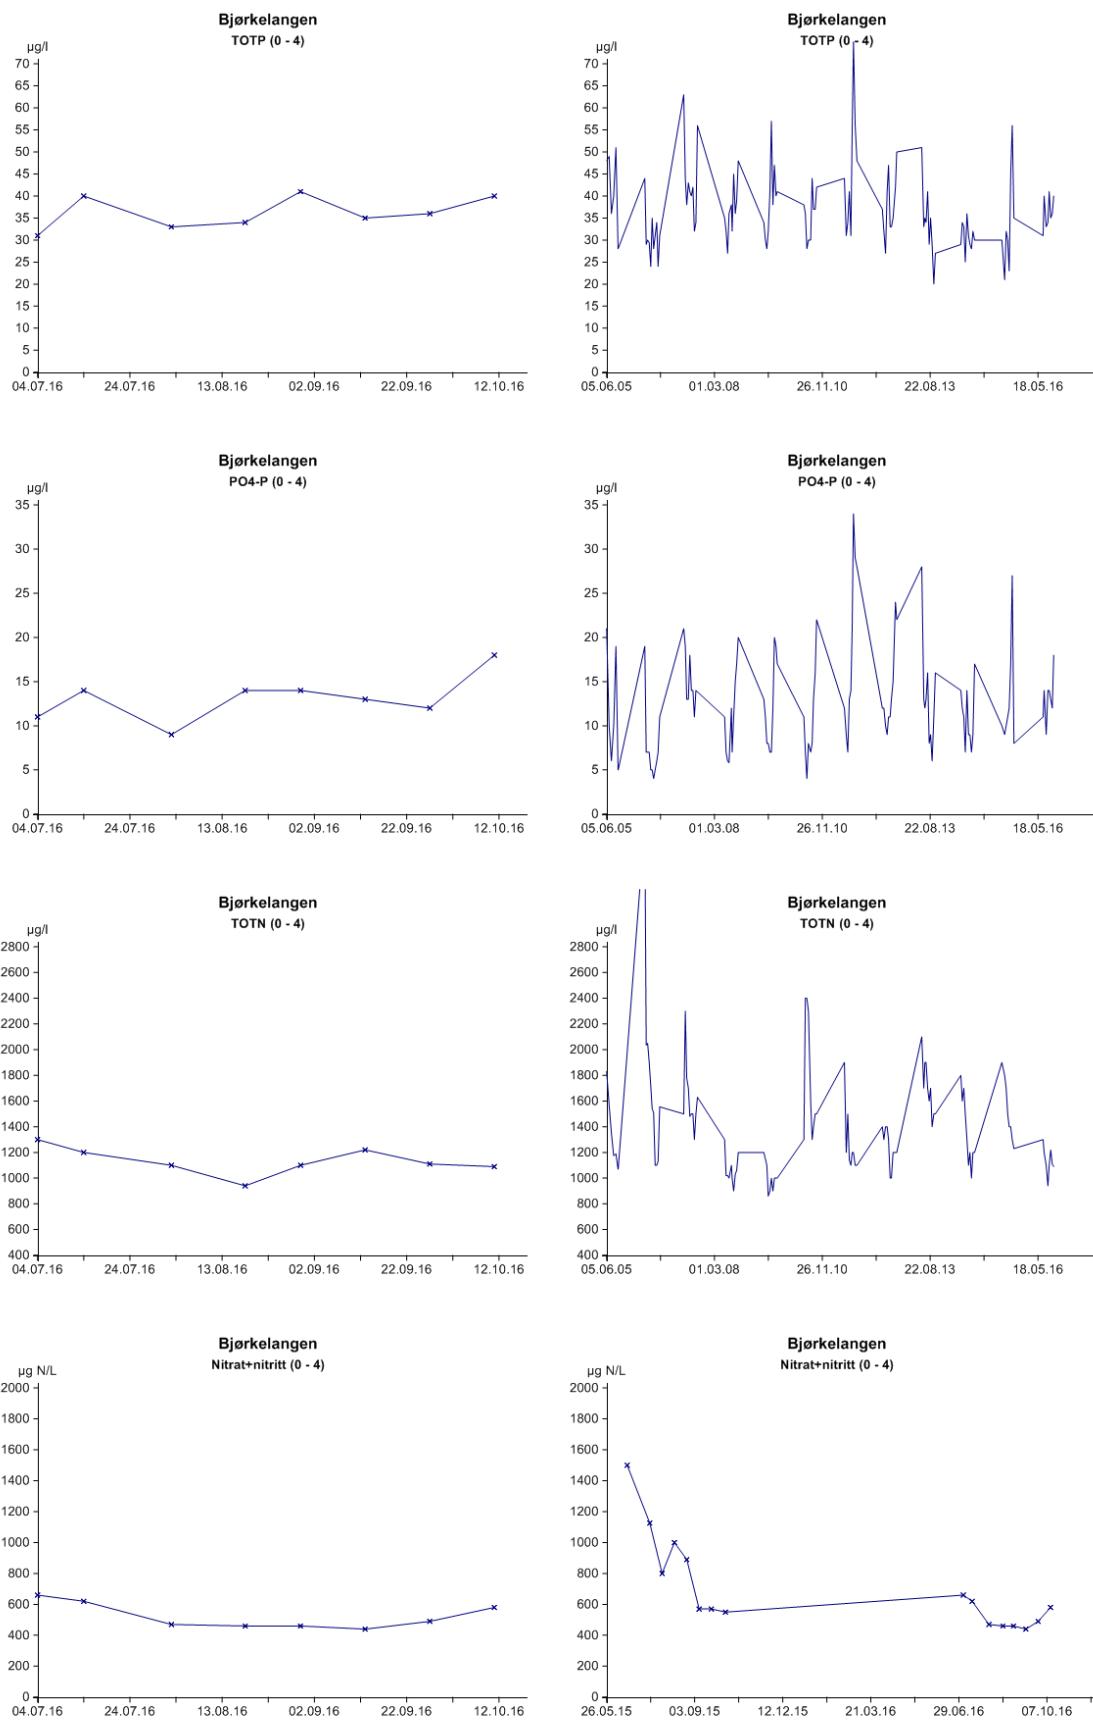
**Figur 2.** Variasjoner i næringsstoffer (fosfor og nitrogen) i Bjørkelangen (figurer på venstre side er for 2016, figurer på høyre side er for perioden 2005-2016). Det ble ikke tatt prøver i Bjørkelangen 7. juni pga. problemer med båt. I 2015 ble analysen av nitrat erstattet med analyse av nitrat og nitritt.

Utviklingen av de viktigste kjemiske og biologiske parameterne er vist i Figur 2 og 3. Det utviklet seg en kraftig oppblomstring av blågrønnalger i juli og begynnelsen august, hovedsakelig bestående av *Aphanizomenon*, *Dolichospermum* og *Planktothrix*. Biomasse av planteplankton var lavere i 2016 enn de foregående årene. Konsentrasjonen av klorofyll-a på 10,2 µg/l i 2016 var lavere enn de tre foregående årene. Det ble påvist lave konsentrasjoner av algetoksinet microcystin i juli i 2016. Høyeste målte konsentrasjon (0,88 µg/l) ligger under verdens helseorganisasjons (WHO) anbefalte grense på 1µg/l for drikkevann.

Gjennomsnittskonsentrasjonen av totalfosfor (35,7 µg/l) ligger på nivå med foregående år. Det ble påvist relativ høye konsentrasjoner av orto-fosfat i vekstsesongen. Algeveksten er ofte fosforbegrenset dersom konsentrasjonen av orto-fosfat ligger under nedre bestemmelsesgrense (1 µg/l). Veksten av enkelte arter kan også være begrenset av fosfor i konsentrasjonsområdet 1-10 µg/l. I vann med mer enn 10 µg/l er det derimot lite sannsynlig at fosforbegrensning spiller en betydelig rolle. Dette gjelder også Bjørkelangen. Denne konklusjonen støttes av observasjonen at algemengden kan variere mye fra år til år til tross for stabil tilgang av fosfor. Alger i Bjørkelangen har også tilstrekkelig tilgang til nitrogen. I Bjørkelangen kan algene høste energi til å produsere ny biomasse fra 0 m til omtrent 2 m. I resten av vannsøylen forbruker algene mer energi enn de produserer og er dermed begrenset av lys. Bjørkelangen har et middeldyp på 7 m og vannet sirkulerer nesten hele vekstsesongen. Dette tyder på at det er lysforholdene og ikke næringsstoffer som styrer veksten av alger i Bjørkelangen. Det er derfor sannsynlig at kun en betydelig nedgang i fosforkonsentrasjon vil kunne medføre en målbar reduksjon i mengden av alger. Sammenligningen av måleresultatene for perioden 2005-2016 avslører ingen klar trend, verken i algemengden eller i konsentrasjonen av næringsstoffer.

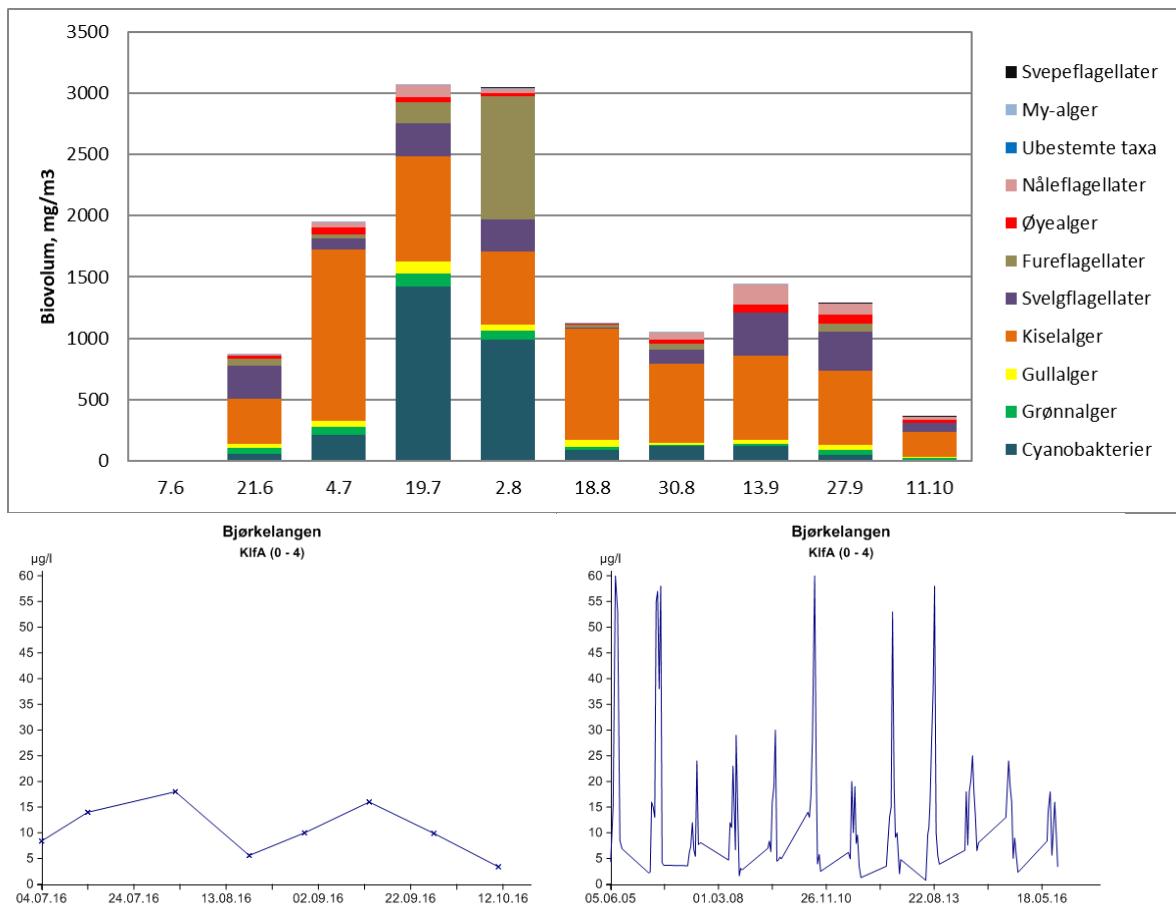
**Figur 3.** Variasjoner i algemengde (2016) og klorofyll-a og i Bjørkelangen (figurer på venstre side er for 2016, figurer på høyre side er for perioden 2005-2016). Det ble ikke tatt prøver i Bjørkelangen 7. juni pga. problemer med båt.

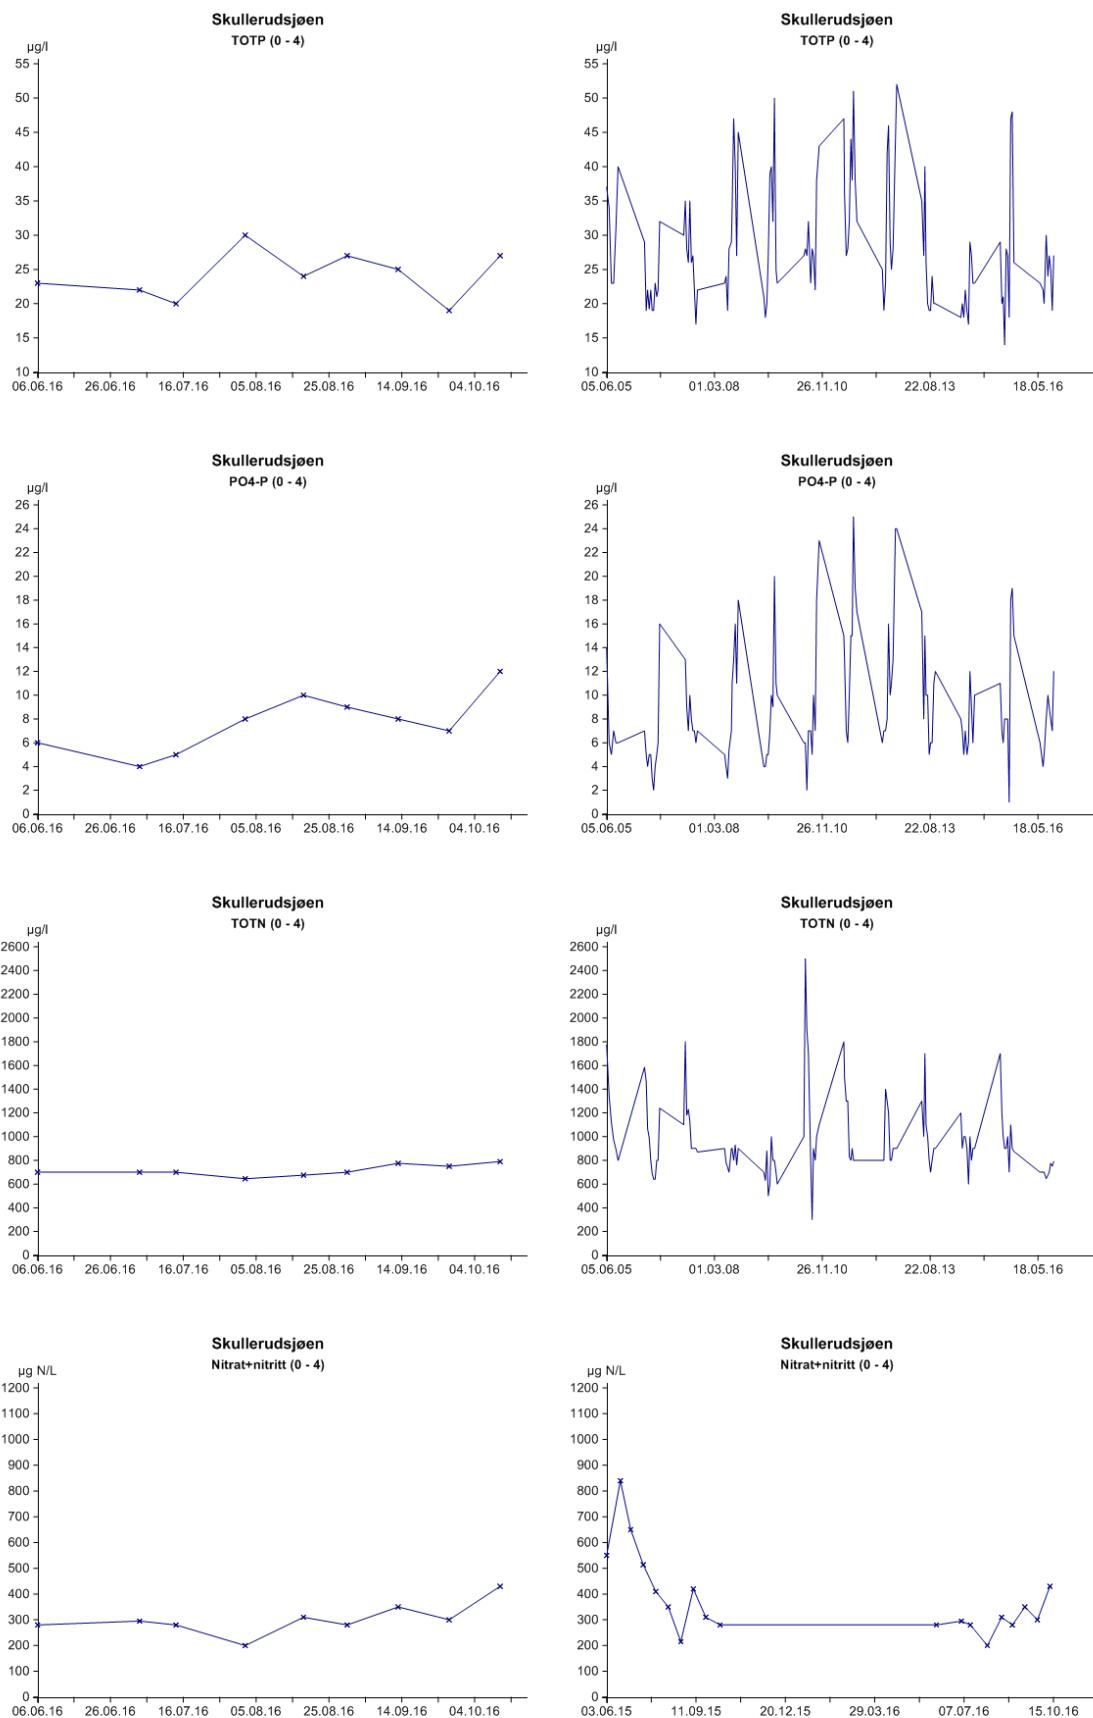
**Figur 4.** Variasjoner i næringsstoffer (fosfor og nitrogen) i Skulerudsjøen (figurer på venstre side er for 2016, figurer på høyre side er for perioden 2005-2016). I 2015 ble analysen av Nitrat erstattet med analyse av nitrat og nitritt.

Utviklingen av de viktigste kjemiske og biologiske parameterne er vist i Figur 4 og 5. Den totale planteplanktonbiomassen var lavere i 2016 enn 2015 og det ble påvist lave mengder med blågrønnalger i 2016. Det var kiselalger, svelgflagellater og gullalger som dominerte planktonet i 2016. Det ble også påvist en del av algen *Gonyostomum semen* i 2016

Gjennomsnittsverdien for totalfosfor (24,0 µg/l) i 2016 var på nivå med målingene de siste tre årene som har vært lavere en målingene i perioden 2009-2012. Det var lavere konsentrasjon av totalfosfor i Skulerudsjøen enn det som ble registrert i Bjørkelangen, og det er typisk for Haldenvassdraget at vannkvaliteten bedres nedstrøms. Med orto-fosfatverdier mellom 4 og 12 µg/l i overvåkingsperioden og relativt høye nitratverdier tyder det på at næringsstoffbegrensning av algevekst ikke er nevneverdig, men det kan være fosfor begrensning for enkelte arter i perioder. Som i Bjørkelangen er det mest sannsynlig at det er lysforholdene som begrenser algeveksten.

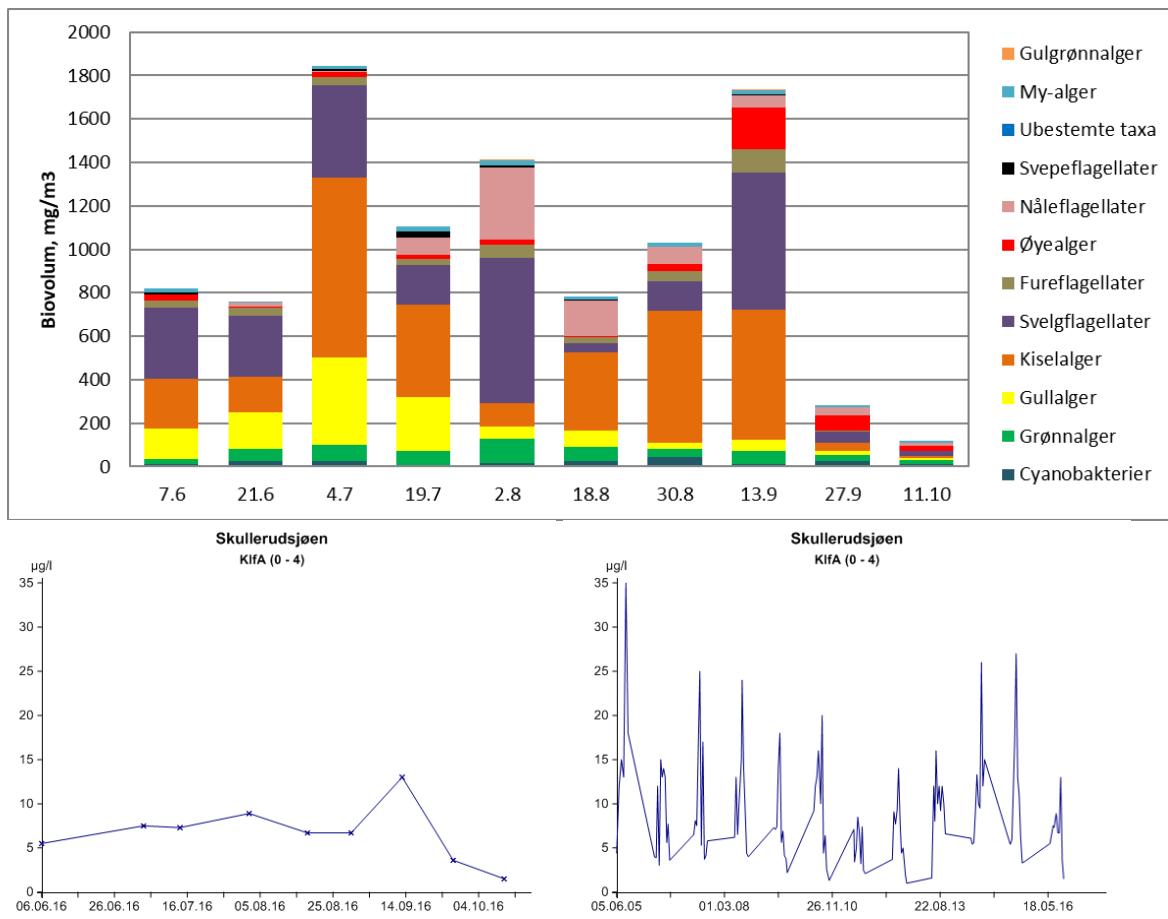
**Figur 5.** Variasjoner i algemengde (2016), klorofyll-a i Skulerudsjøen (figurer på venstre side er for 2016, figurer på høyre side er for perioden 2005-2016).

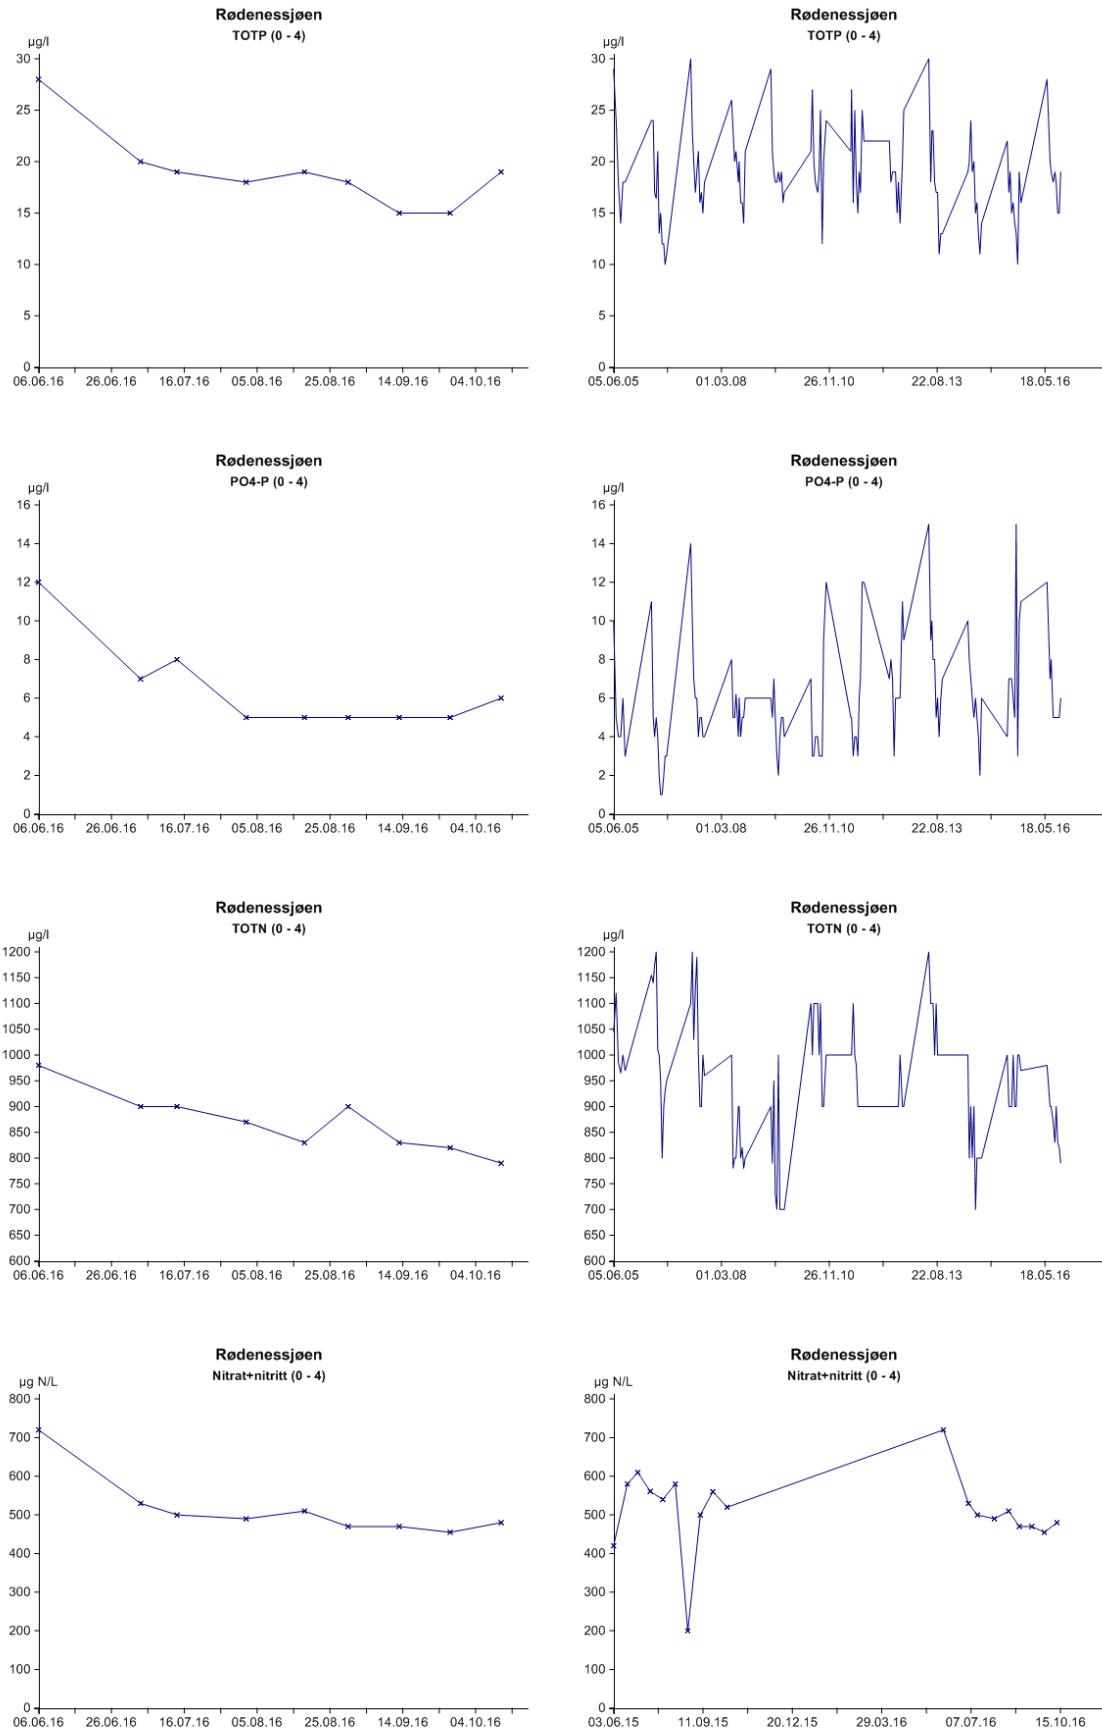
**Figur 6.** Variasjoner i næringsstoffer (fosfor og nitrogen) i Rødenessjøen (figurer på venstre side er for 2016, figurer på høyre side er for perioden 2005-2016). I 2015 ble analysen av Nitrat erstattet med analyse av nitrat og nitritt.

Utviklingen av de viktigste kjemiske og biologiske parameterne er vist i Figur 6 og 7. Det var oppblomstring av blågrønnalger i slutten av 2016, hovedsakelig *Aphanizomenon* og *Woronichinia naegelianus*. Svelgflagellater og kiselalger dominerte planktonet mesteparten av vekstsesongen. Det ble også observert lave mengder av nåleflagellaten *Gonyostomum semen*. Den totale planteplanktonbiomassen var lavere i 2016 enn de foregående årene. Algemengden i Rødenessjøen er lavere enn i innsjøene oppstrøms. Det ble ikke påvist algetoksiner av typen microcystin i 2016.

Gjennomsnittsverdien for totalfosfor (19,6 µg/l) var høyere i 2016 enn de tre foregående årene. Det kan virke som om sjøene nedover i Haldenvassdraget ikke er like utsatt for økte tilførsler ved flomsituasjoner, og at fosforrike erosjonspartikler sedimenteres i innsjøene oppstrøms. Det var lavere konsentrasjon av totalfosfor i Rødenessjøen enn det som ble registrert i Bjørkelangen og Skulerudsjøen. Med orto-fosfat konsentrasjoner mellom 5 og 12 µg/l og en forholdsvis bra tilgang til nitrogen kan antyde at algeveksten til tider kan være fosforbegrenset. Det kan også være lysbegrensning av algeveksten i Rødenessjøen.

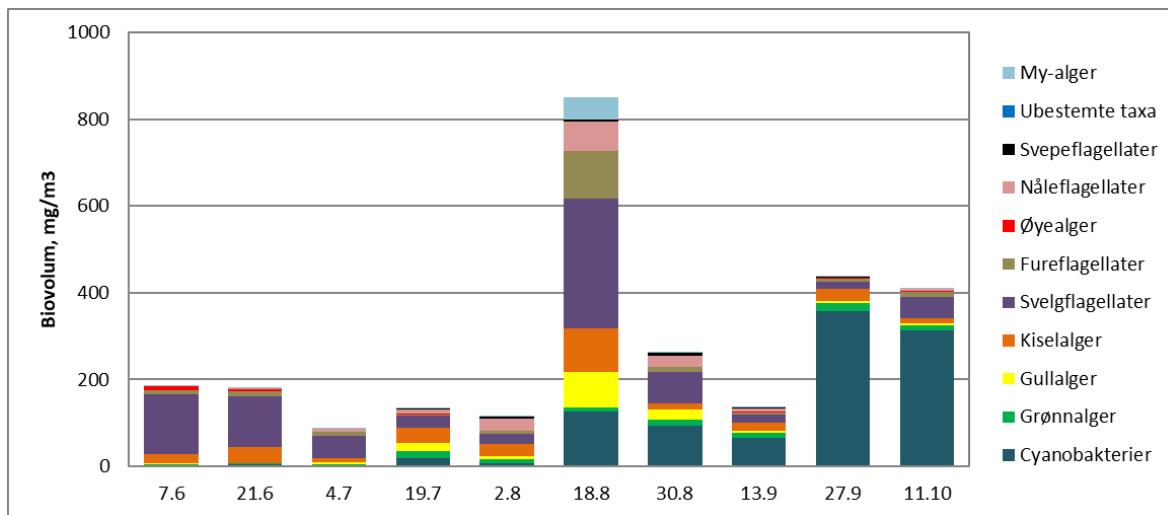
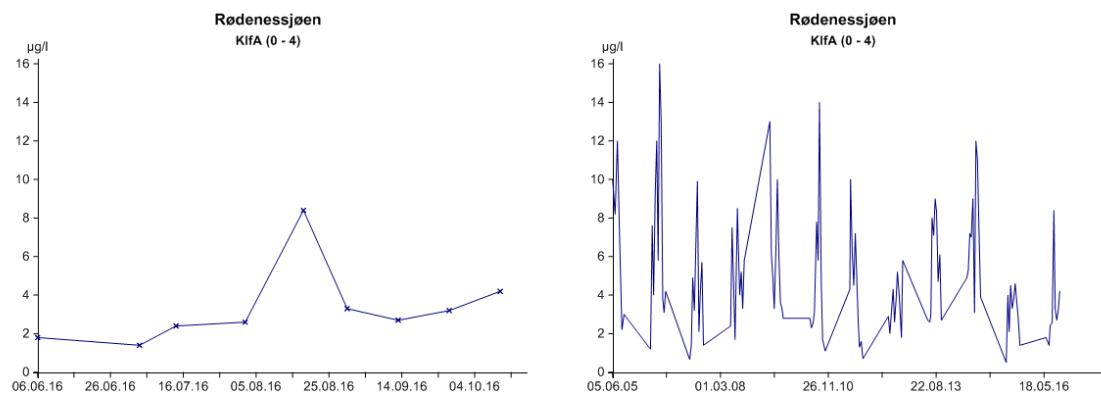
**Figur 7.** Variasjoner i algemengde (2016), klorofyll-a i Rødenessjøen (figurer på venstre side er for 2016, figurer på høyre side er for perioden 2005-2016).

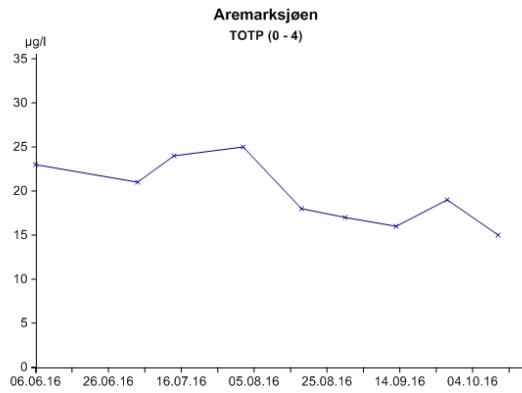
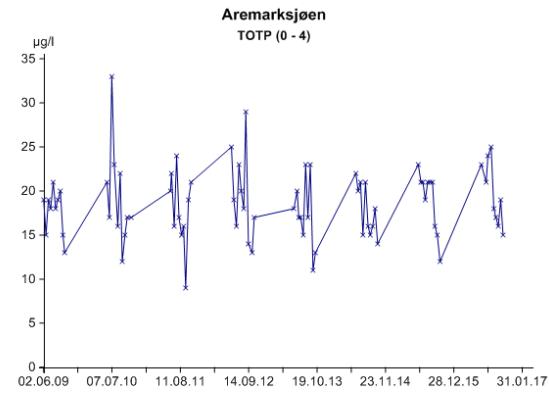
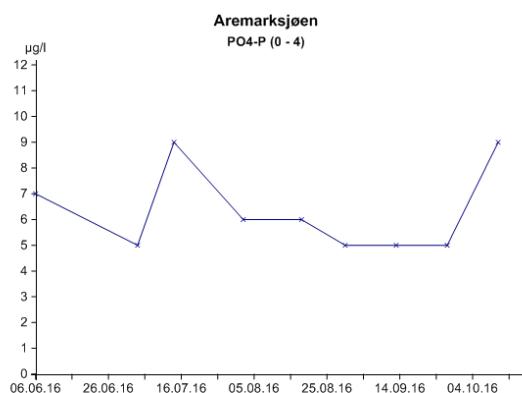
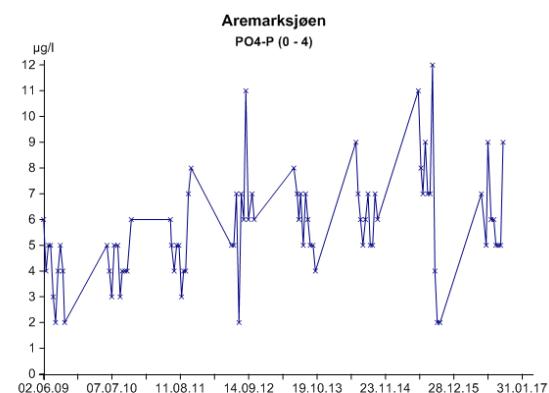
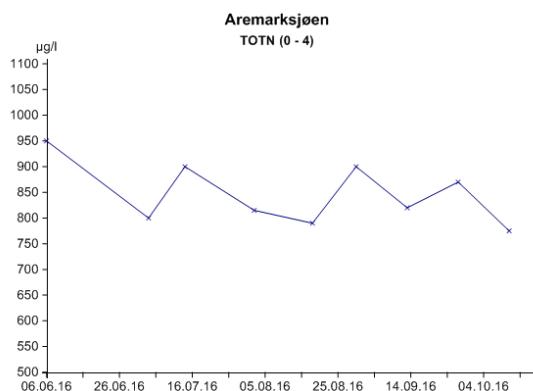
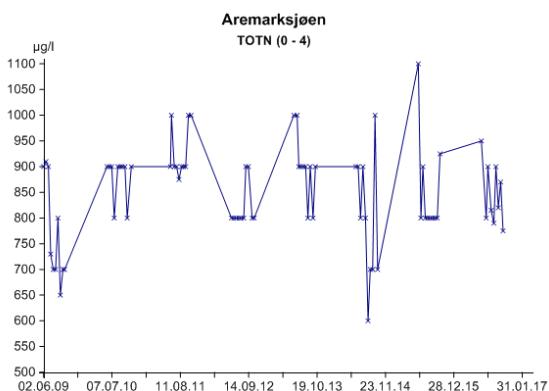
**Figur 8.** Variasjoner i næringsstoffer (fosfor og nitrogen) i Aremarksjøen (figurer på venstre side er for 2016, figurer på høyre side er for perioden 2006-2016). I 2015 ble analysen av Nitrat erstattet med analyse av nitrat og nitritt.

Utviklingen av de viktigste kjemiske og biologiske parameterne er vist i Figur 8 og 9. Det var særlig kiselalger, svelgflagellater og gullalger som dominerte plantoplanktonet i Aremarksjøen i 2016. Det ble også observert lave mengder med *Gonyostomom semen*. Det ble påvist moderate mengder med blågrønnalger, med dominans av *Aphanizomenon*, *Dolichospermum* og *Woronichinia naegeliana*. Det ble også funnet små mengder av blågrønnalgen *Microcystis aeruginosa* som kan produsere algetoksinet microcystin.

Gjennomsnittsverdien for totalfosfor (19,7) var noe høyere i 2016 enn de foregående årene. Det kan virke som om sjøene nedover i Haldenvassdraget ikke er like utsatt for økte tilførsler ved flomsituasjoner, og at fosforrike erosjonspartikler sedimenteres i innsjøene oppstrøms. Verdiene for de fleste kjemiske parametere er omtrent på samme nivå som i Rødenessjøen. Orto-fosfat konsentrasjoner mellom 5-9 µg/l og en forholdsvis bra tilgang til nitrogen kan antyde at algeveksten til tider kan være fosforbegrenset.

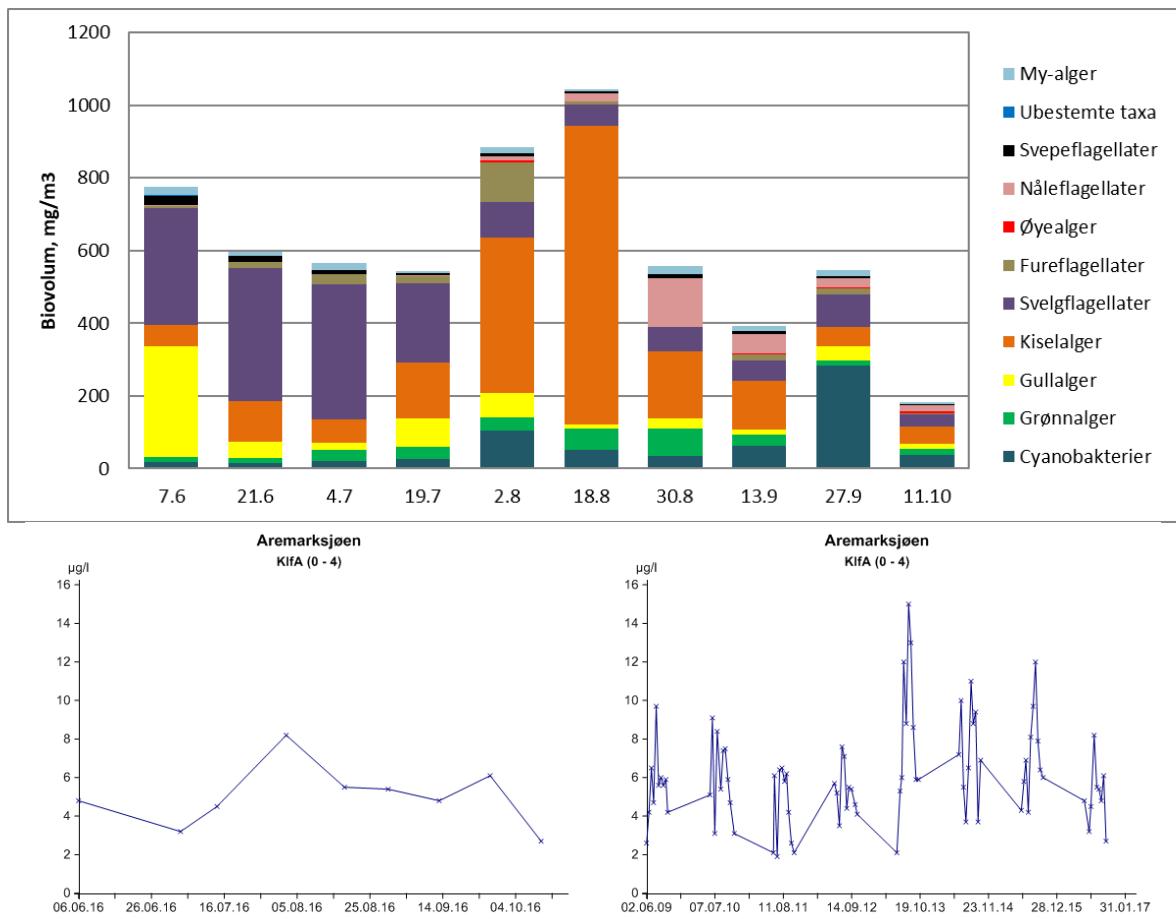
**Figur 9.** Variasjoner i algemengde (2016), klorofyll-a i Aremarksjøen (figurer på venstre side er for 2016, figurer på høyre side er for perioden 2006-2016).

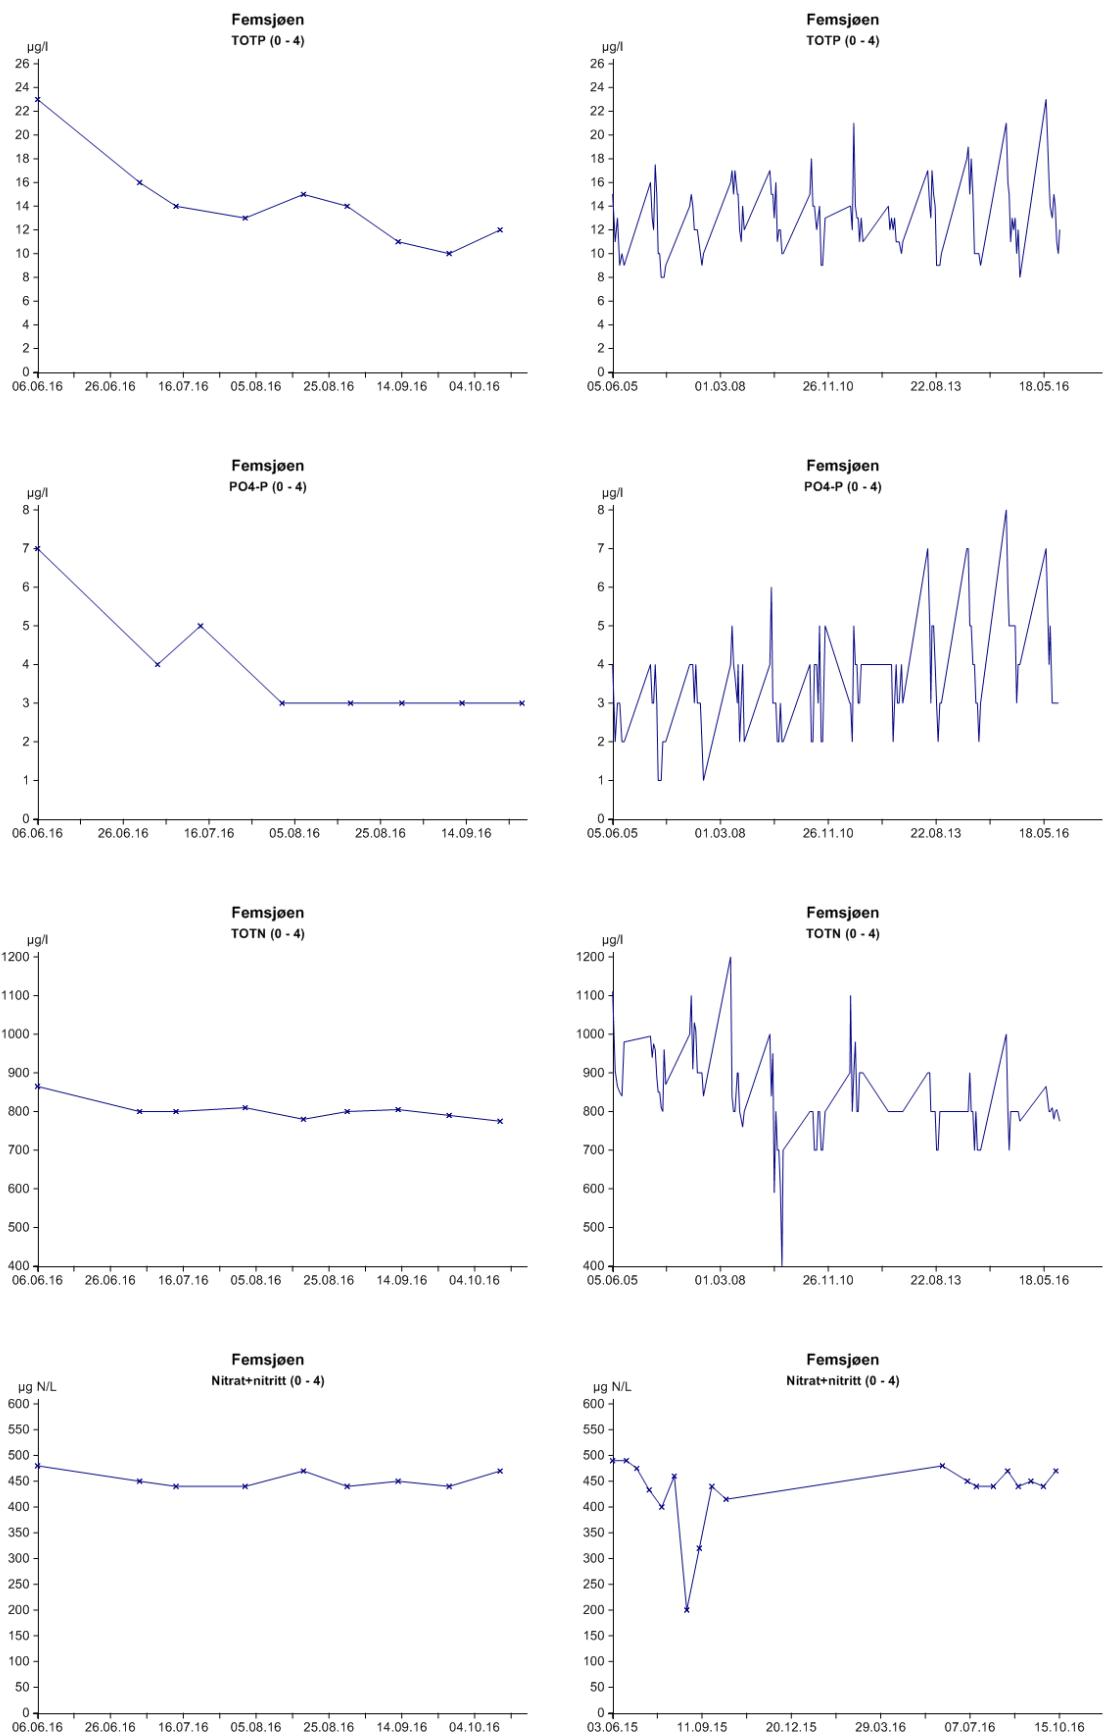
**Figur 10.** Variasjoner i næringsstoffer (fosfor og nitrogen) i Femsjøen (figurer på venstre side er for 2016, figurer på høyre side er for perioden 2006-2016). I 2015 ble analysen av Nitrat erstattet med analyse av nitrat og nitritt.

Utviklingen av de viktigste biologiske og kjemiske parameterne er vist i Figur 10 og 11. Femsjøen ligger nederst i Haldenvassdraget og algemengden er lavere enn i alle innsjøene oppstrøms. Planteplanktonsamfunnet er også mer divers. Algesamfunnet i Femsjøen var stort sett dominert av gullalger, kiselalger og sveglflagellater i 2016, det ble også observert *Gonyostomom semen*. Det var lave mengder av blågrønnalger i 2016, hovedsakelig *Aphanizomenon*, *Dolichospermum* og *Woronichinia naegeliana*.

I Femsjøen er verdiene for totalfosfor (14,3 µg/l) og orto-fosfat (1-7 µg/l) lavere enn i resten av Haldenvassdraget. Fosforbegrensning av algeveksten i perioder er dermed sannsynlig. Konsentrasjonen av nitrogen er høy nok for å utelukke vekstbegrensning.

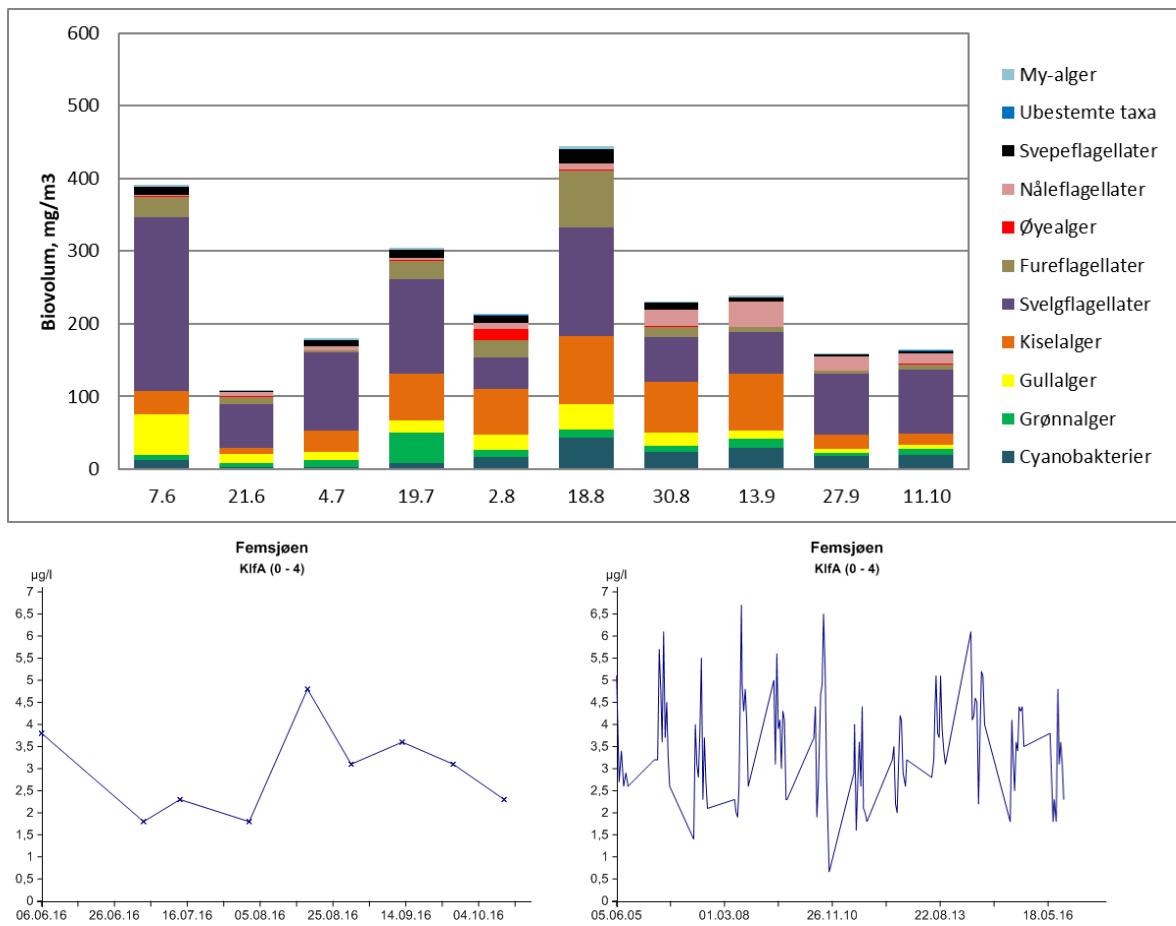
**Figur 11.** Variasjoner i algemengde (2016), klorofyll-a i Femsjøen (figurer på venstre side er for 2016, figurer på høyre side er for perioden 2006-2016).

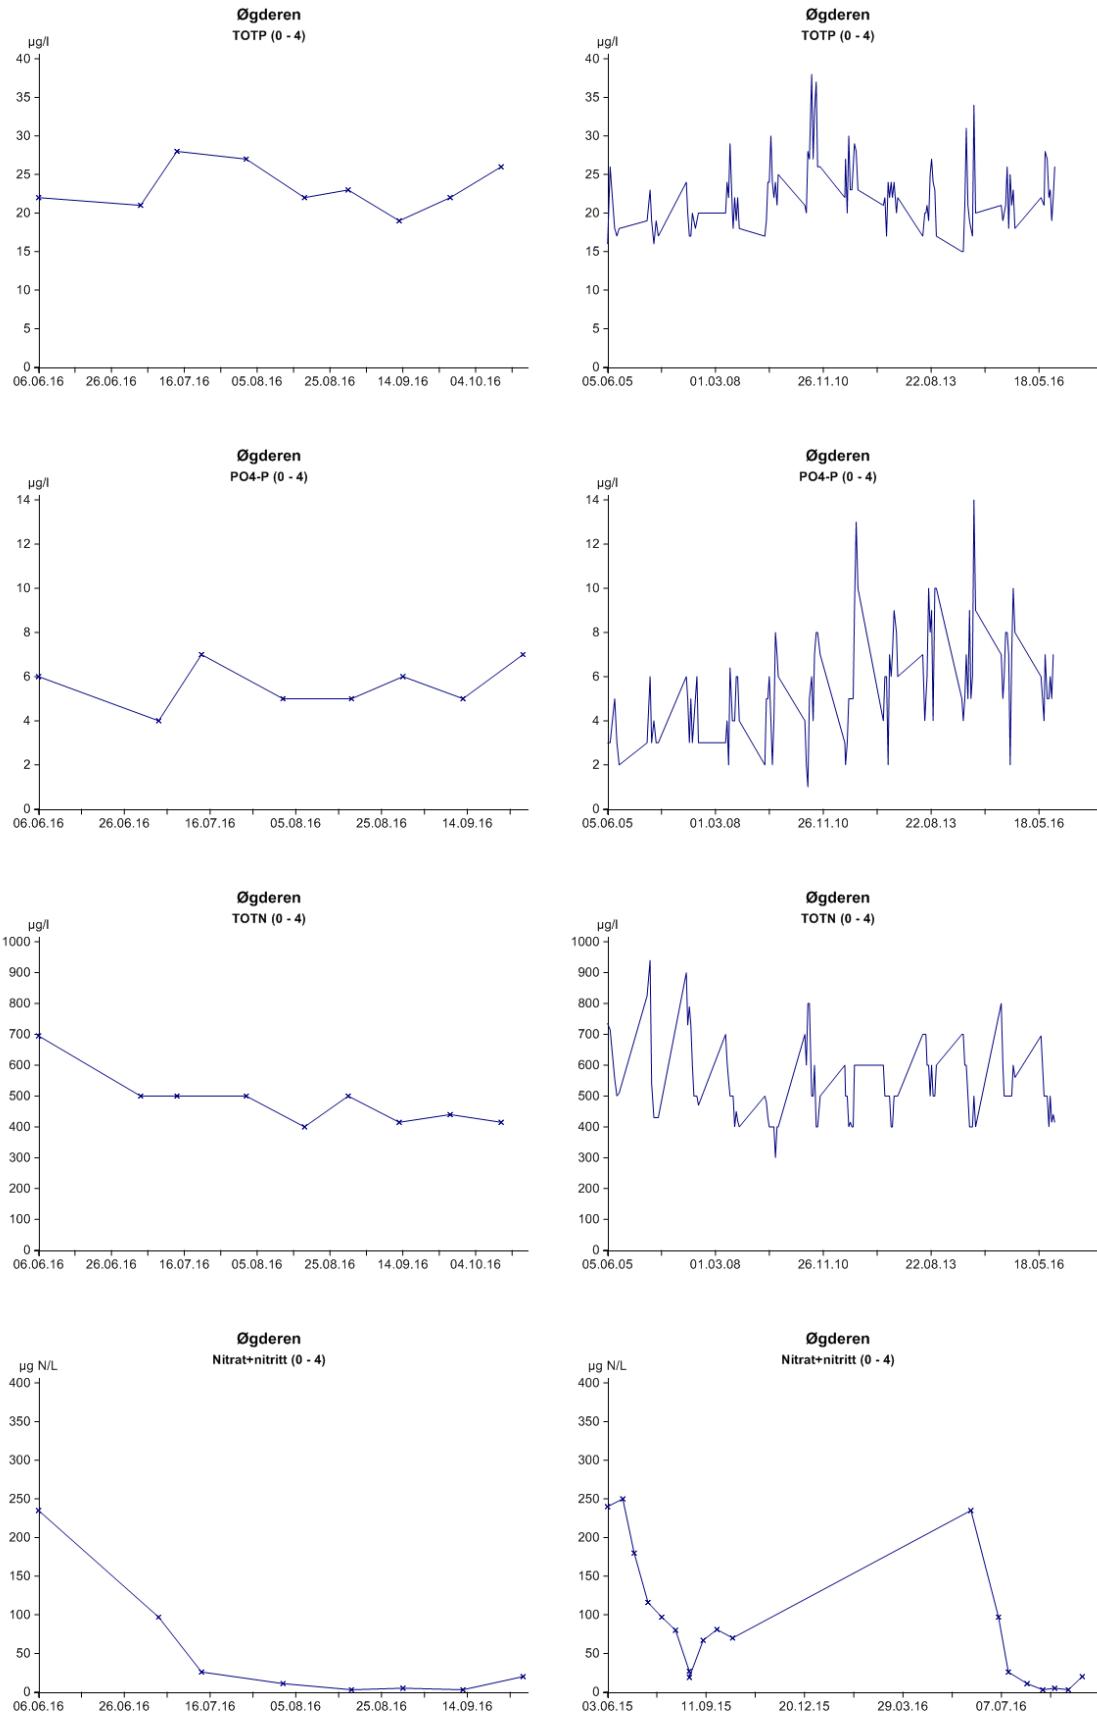
**Figur 12.** Variasjoner i næringsstoffer (fosfor og nitrogen) i Hemnessjøen (figurer på venstre side er for 2016, figurer på høyre side er for perioden 2005-2016). I 2015 ble analysen av Nitrat erstattet med analyse av nitrat og nitritt.

Utviklingen av de viktigste biologiske og kjemiske parameterne er vist i Figur 12 og 13. Algesamfunnet i Hemnessjøen var dominert av kiselalger, gullalger og fure- og svelegflagellater i 2016. Det var mye blågrønnalger i Hemnessjøen igjennom hele sesongen, og det var hovedvekt av blågrønnalgene *Planktothrix*, *Aphanizomenon*, *Jaaginema*, *Dolichospermum* og *Woronichinia naegeliana* i 2016.

I 2016 var konsentrasjonen av totalfosfor (23,2 µg/l) noe høyere enn perioden 2012-2015, men fortsatt lavere enn de høyeste målingene i perioden 2009-2011. Det finnes foreløpig ingen gode forklaringer på de økende totalfosforkonsentrasjonene som ble observert i Hemnessjøen i 2009-2011, og kildene til de økte tilførslene er ukjente. Det vil være viktig å følge situasjonen i Hemnessjøen de kommende årene.
