## NOTAT

Overvåking av  
Haldenvassdraget 2013

## Forord

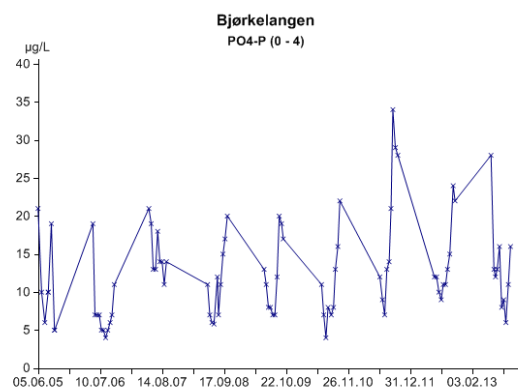
Figur 2. Variasjoner i næringsstoffer (fosfor og nitrogen) i Bjørkelangen (figurer på venstre side er for 2013, figurer på høyre side er for perioden 2005-2013).

Utviklingen av de viktigste kjemiske og biologiske parameterne er vist i Figur 2 og 3. Det utviklet seg en kraftig oppblomstring av blågrønnalgen *Aphanizomenon* i juli til begynnelsen av september. Mengden av blågrønnalger og den totale planteplanktonbiomassen var høyere enn i 2012, og var på samme nivå som i årene 2005-2006 og 2010. Det samme gjelder for konsentrasjonen av klorofyll-a. Det ble ikke påvist algetoksiner av typen microcystin i 2013.

Gjennomsnittskonsentrasjonen av totalfosfor var noe lavere i 2013 sammenlignet med de to foregående årene. Etter en kald vår og forsommer, var det en varm og stabil sommer i 2013 og dette kan ha medført en lavere tilførsel av fosfor til innsjøen. Det ble påvist relativt høye konsentrasjoner av orto-fosfat i vekstsesongen. Algeveksten er ofte fosforbegrenset dersom konsentrasjonen av orto-fosfat ligger under nedre bestemmelsesgrense (1µg/l). Veksten av enkelte arter kan også være begrenset av fosfor i konsentrasjonsområdet 1-10 µg/l. I vann med mer enn 10 µg/l er det derimot lite sannsynlig at fosforbegrensning spiller en betydelig rolle. Dette gjelder også Bjørkelangen. Denne konklusjonen støttes av observasjonen at mengden kan variere mye fra år til år til tross for stabil tilgang av fosfor. Alger i Bjørkelangen har også tilstrekkelig tilgang til nitrogen. I Bjørkelangen kan algene høste energi til å produsere ny biomasse fra 0 m til omtrent 2 m. I resten av vannsøylen forbruker algene mer energi enn de produserer og er dermed begrenset av lys. Bjørkelangen har et middeldyp på 7 m og vannet sirkulerer nesten hele vekstsesongen. Dette tyder på at det er lysforholdene og ikke næringsstoffer som styrer veksten av alger i Bjørkelangen. Det er derfor sannsynlig at kun en betydelig nedgang i fosforkonsentrasjon vil kunne medføre en målbar reduksjon i mengden av alger. Sammenligningen av måleresultatene for perioden 2005-2013 avslører ikke noen trend, verken i mengden eller i konsentrasjonen av næringsstoffer.

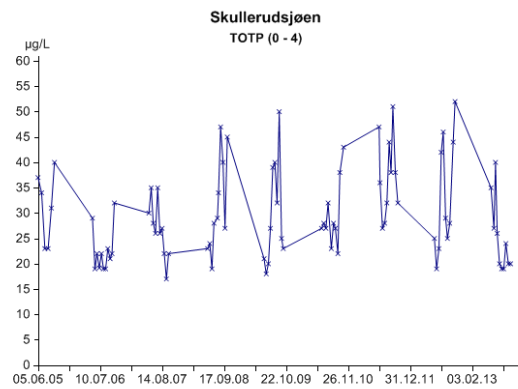
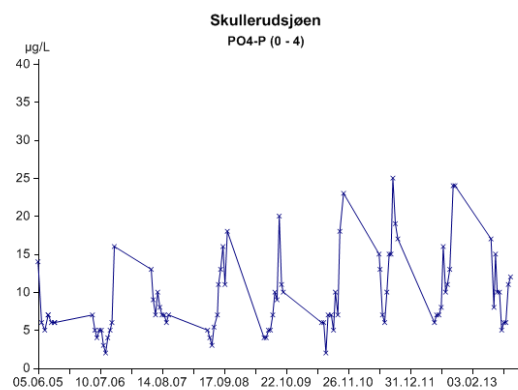
Figur 4. Variasjoner i næringsstoffer (fosfor og nitrogen) i Skullerudsjøen (figurer på venstre side er for 2013, figurer på høyre side er for perioden 2005-2013).

Utviklingen av de viktigste kjemiske og biologiske parameterne er vist i Figur 4 og 5. Det ble påvist moderate mengder med blågrønnalger og det var en dominans av slekten *Aphanizomenon*. De største verdiene ble registrert i juli til september, tilsvarende situasjonen i Bjørkelangen. Det var også en dominans av kiselalger og nåleflagellaten *Gonyostomum semen*. Den totale planteplanktonbiomassen var lavere i 2013 enn i 2012.

Gjennomsnittsverdien for totalfosfor var lavere i 2013 sammenlignet med de foregående årene. Det var lavere konsentrasjon av totalfosfor i Skulerudsjøen enn det som ble registrert i Bjørkelangen, og det er typisk for Haldenvassdraget at vannkvaliteten bedres nedstrøms. Etter en kald vår og forsommer, var det en varm og stabil sommer i 2013 og dette kan ha medført en lavere tilførsel av fosfor til innsjøen. De relativt høye verdiene av orto-fosfat og nitrat tyder på at næringstoffbegrensning av algevekst ikke spiller en rolle i Skulerudsjøen. Som i Bjørkelangen er det mest sannsynlig at det er lysforholdene som begrenser algeveksten.

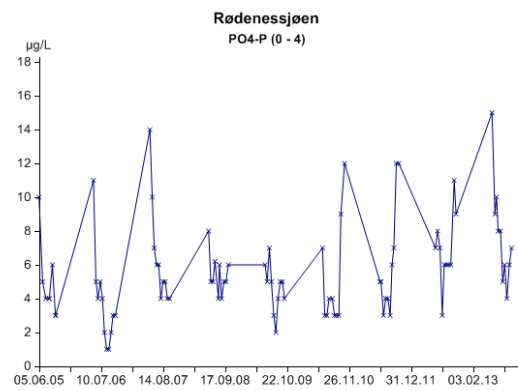
Figur 6. Variasjoner i næringsstoffer (fosfor og nitrogen) i Rødnessjøen (figurer på venstre side er for 2013, figurer på høyre side er for perioden 2005-2013).

Utviklingen av de viktigste kjemiske og biologiske parameterne er vist i Figur 6 og 7. Det var en liten dominans av blågrønnalgene *Aphanizomenon* og *Woronichinia naegeliana* i august og september i 2013. Tidligere i vekstsesongen var det dominans av svelgflagellater, kiselalger og nåleflagellaten *Gonyostomum semen*. Den totale planteplanktonbiomassen var litt høyere i 2013 enn i 2012. Algemengden i Rødenessjøen er lavere enn i innsjøene oppstrøms. Det ble ikke påvist algetoksiner av typen microcystin i 2013.

Gjennomsnittsverdien for totalfosfor var på omtrent samme nivå i 2013 som i de foregående årene. Det kan virke som om sjøene nedover i Haldenvassdraget ikke er like utsatt for økte tilførsler ved flomsituasjoner, og at fosforrike erosjonspartikler sedimenteres i innsjøene oppstrøms. Det var lavere konsentrasjon av totalfosfor i Rødenessjøen enn det som ble registrert i Bjørkelangen og Skulerudsjøen. Med orto-fosfat konsentrasjoner < 10µg/l og en forholdsvis bra tilgang til nitrogen kan antyde at algeveksten til tider kan være fosforbegrenset. Det kan også være lysbegrensning av algeveksten i Rødenessjøen.

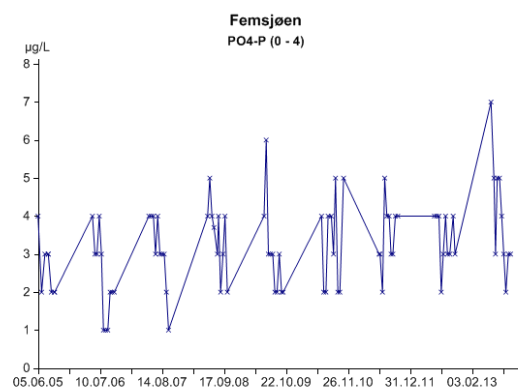
Figur 10. Variasjoner i næringsstoffer (fosfor og nitrogen) i Femsjøen (figurer på venstre side er for 2013, figurer på høyre side er for perioden 2006-2013).

Utviklingen av de viktigste biologiske og kjemiske parameterne er vist i Figur 10 og 11. Femsjøen ligger nederst i Haldenvassdraget og algemengden er lavere enn i alle innsjøene oppstrøms. Planteplanktonsamfunnet er også mer divers. Algesamfunnet i Femsjøen er stort sett dominert av gullalger, svelgflagellater og kiselalger. I 2013 var det en liten dominans av blågrønnalgene *Aphanizomenon* og *Woronichinia naegeliana*. Det ble også observert litt *Gonyostomom semen*.

I Femsjøen er verdiene for totalfosfor og orto-fosfat lavere enn i resten av Haldenvassdraget. Fosforbegrensning av algeveksten er dermed sannsynlig. Konsentrasjonen av nitrogen er høy nok for å utelukke vekstbegrensning.
